Caracterización General del Escenario de Riesgo Tecnológico

Formulario 1. DESCRIPCIÓN DE SITUACIONES DE DESASTRE O EMERGENCIA ANTECEDENTES

Localidad FONTIBON	Caracterización General de Escenarios de Riesgo Tecnológico
--------------------	---

Formulario 2. DESCRIPCIÓN DEL ESCENARIO DE RIESGO POR “RIESGO TECNOLÓGICO”

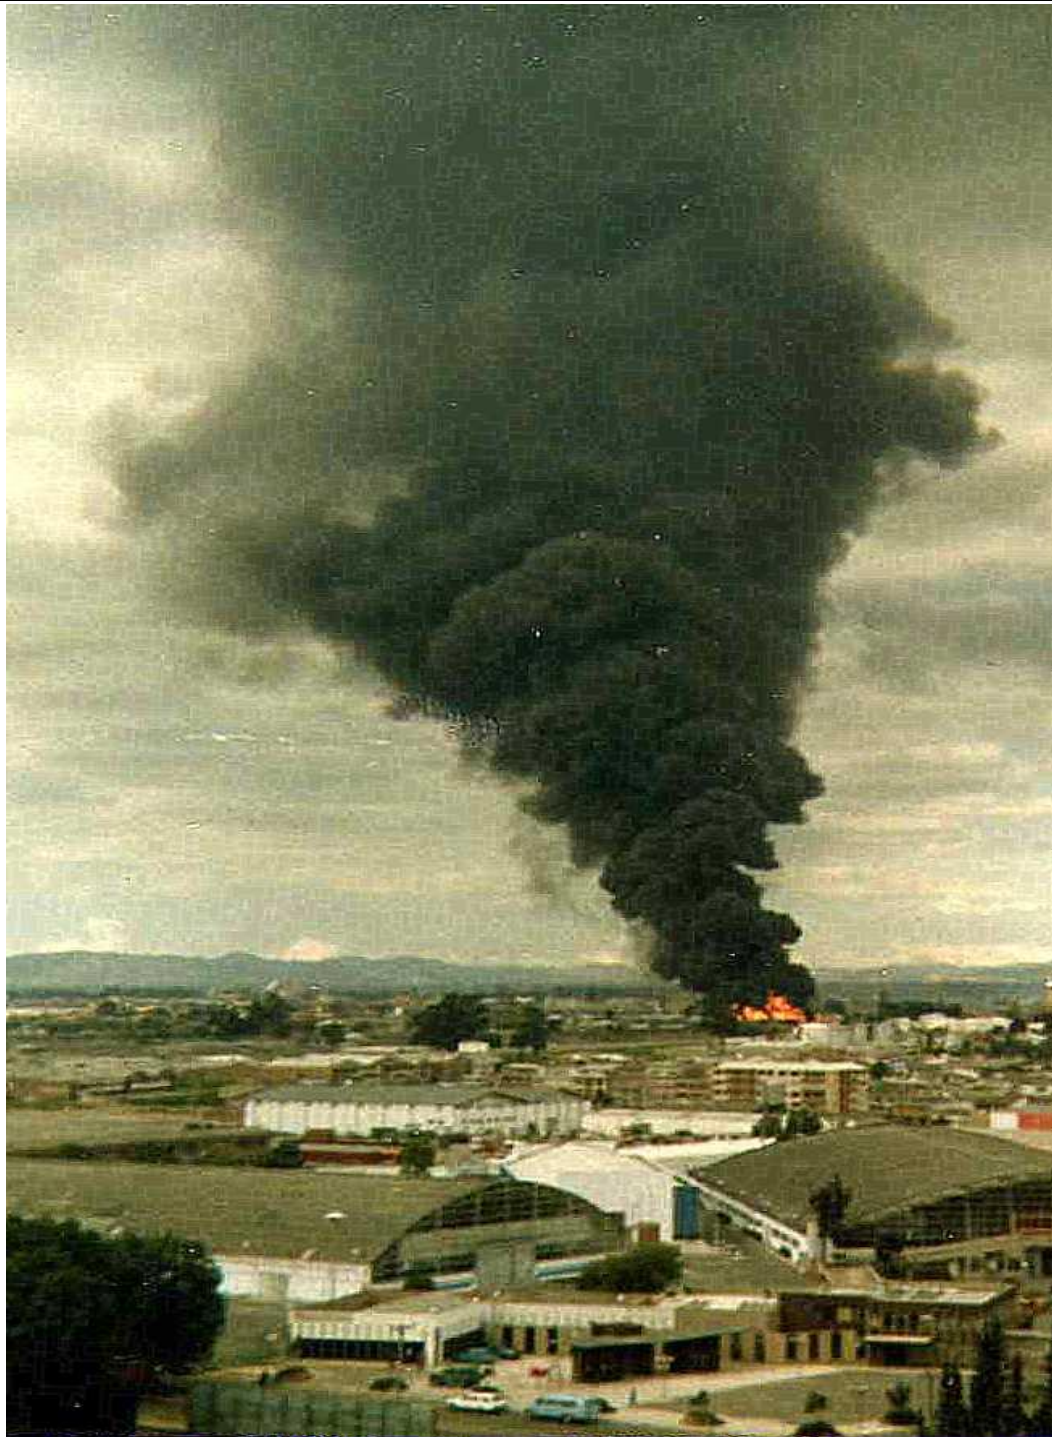
Incendio de los tanques de Puente Aranda, ocurrido el 13 de diciembre de 1982. Foto archivo particular para ASOBEL (Asociación de copropiedades y entes jurídicos vecinos del obelisco de Ciudad Salitre)

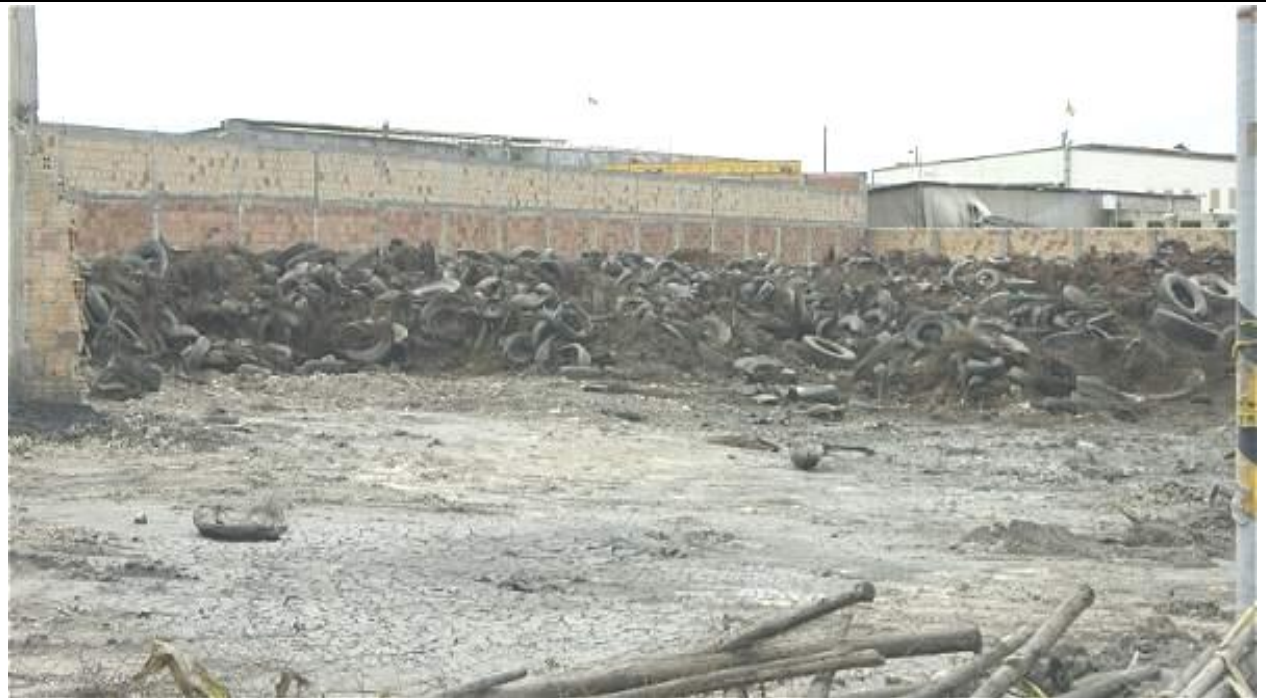
Incendio de llantas en bodega de Fontibón. Fuente: El Tiempo, 15 de enero 2015

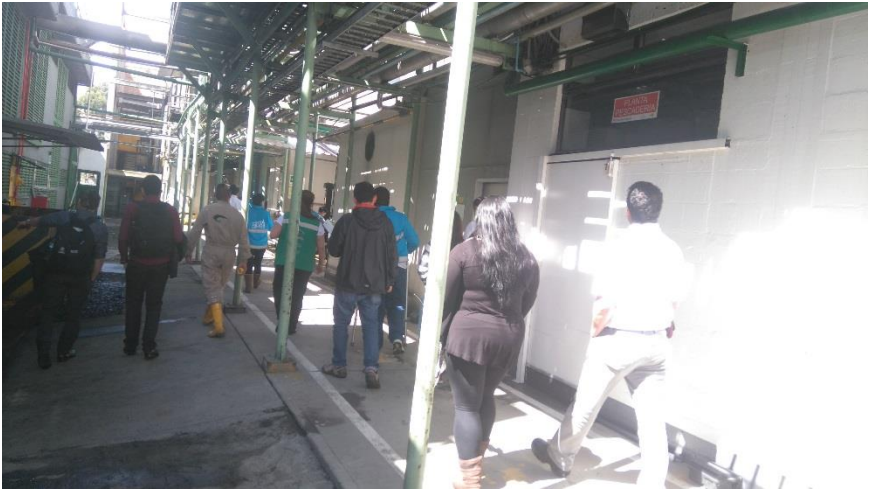
<p style="text-align: right;">Revisión institucional del incidente en la empresa. Fuente: Edinson Dávila Díaz</p>
<p>1.3. Factores que favorecieron la ocurrencia del fenómeno:</p> <p>En las bodegas Éxito-Carulla la emergencia se generó por una alta presión en el sistema de seguridad que libera la energía y apaga el sistema automáticamente. Pero debido a un mal estado del manómetro que controla las presiones que produce la alta temperatura, el sistema que controla la información no disparó la alerta de despresurización y se generó un importante volumen de emisión de vapor mezclado con agua y amoniaco.</p>

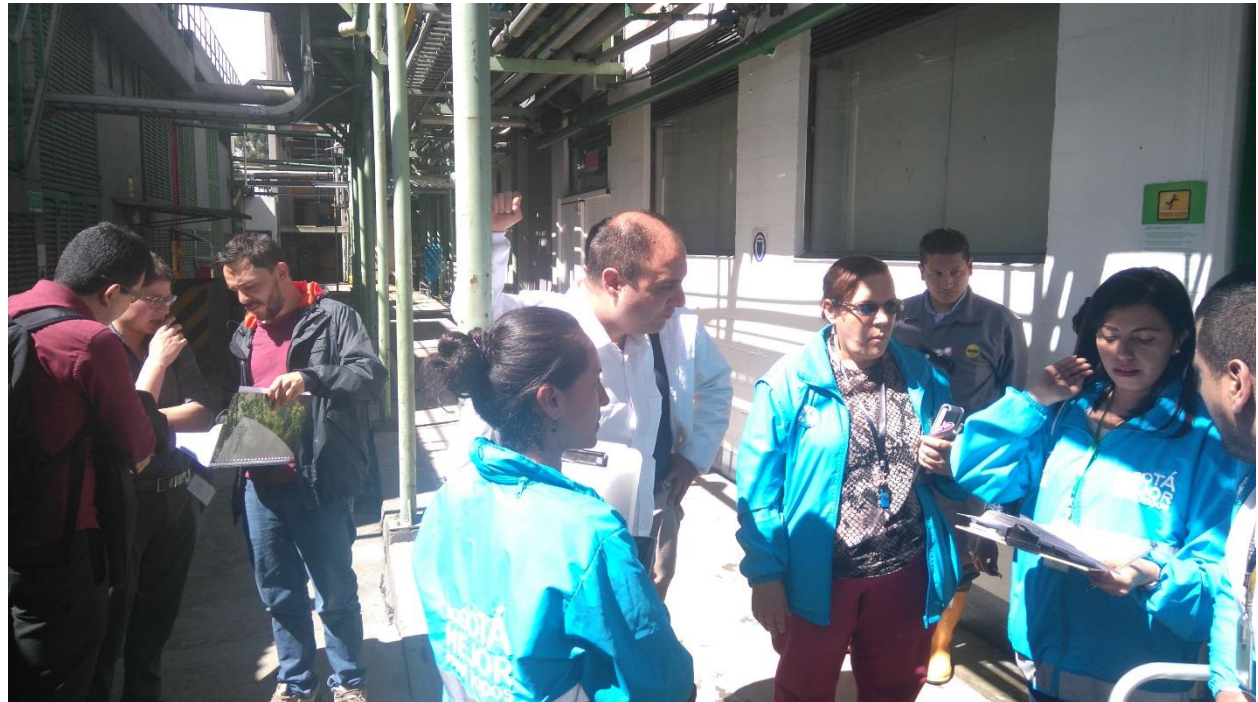
Revisión institucional del incidente en la empresa. Fuente: Edinson Dávila Díaz-IDIGER.

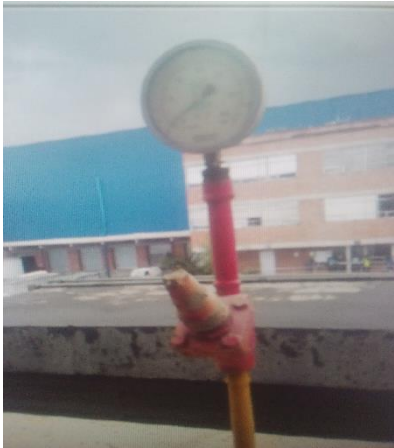
Manómetro averiado. Fuente: Alcaldía Local. 4 de mayo de 2017

Pues bien, al deteriorarse los equipos de la empresa Éxito-Carulla, no se detectaba el aumento de presión de tal manera que se presentaba la posibilidad de formarse una potencial explosión en la tubería que transporta los gases. En tal sentido, la compañía Éxito-Carulla debe acatar los lineamientos técnicos dispuestos tanto por el cuerpo de bomberos de la localidad como por la SDA, en cuanto a los temas de mantenimiento y manipulación de las maquinas fabriles en el marco de la normatividad de la operación y control de gases tóxicos. Así mismo, la administración de la compañía debe considerar las sugerencias señaladas por los ingenieros de la empresa, en cuanto a la necesidad urgente de modernizar y actualizar los sistemas de refrigeración debido a que se encuentran en estado de deterioro por tiempo cumplido del uso y con el fin de evitar una potencial explosión, teniendo en cuenta que, al mezclarse el amoníaco con otro tipo de sustancias, que se pueden encontrar en el entorno, como oxidantes fuertes, ácidos, halógenos y sales de plata, zinc, cobre y otros metales pesado, puede generar fuego o explosión. O al mezclarse con óxidos de nitrógeno durante la combustión, produce un daño irreparable en la empresa y en el entorno.

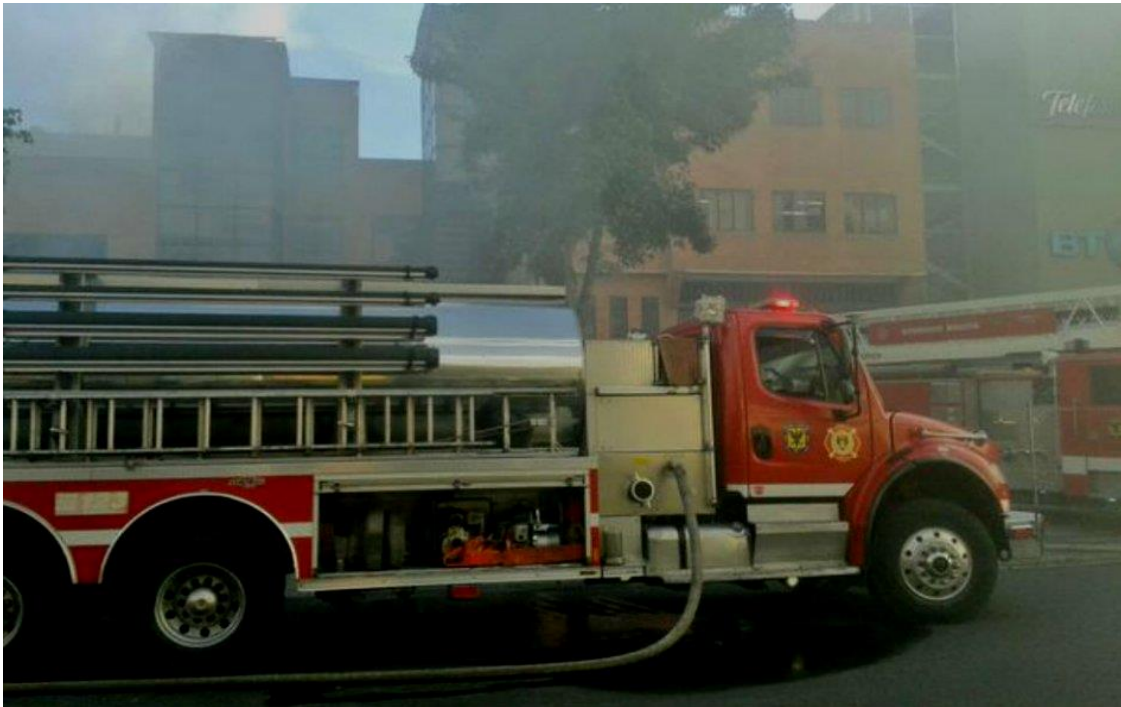
Fuente El Espectador. Incendio de bodega de almacenamiento de empaques plástico en Fontibón.
Cra106 con calle 15 A Agosto 20 de 2015.

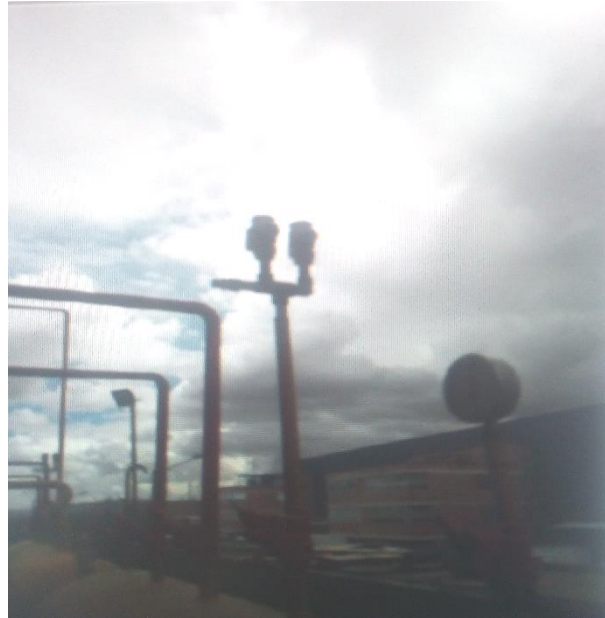
Fuga de amoníaco y vapor de agua. Fuente: SDA
4 de mayo de 2017

El evento sucede en las bodegas Éxito-Carulla y se causa por el insuficiente mantenimiento del sistema de frío y el desgaste de la línea de refrigeración en los dispositivos refrigerantes (válvulas de expansión y compresores) y, además, por la fuga de los vapores de amoníaco que se presentaron. Pues bien, teniendo en cuenta que el amoníaco mezclado con agua, en cualquier proporción, es altamente corrosivo, es indispensable que el mantenimiento de las unidades se lleve a cabo de manera permanente. En este sentido, el desgaste normal de las piezas del sistema de refrigeración conduce a que la vida útil de los componentes sea temporal, por lo tanto, al sufrir un proceso de deterioro, los aparatos se debilitan y no están en capacidad para responder con eficiencia el proceso de refrigeración. Ahora bien, se debe tener en cuenta que, con el desequilibrio generado por la disminución de la presión de los gases, mediante el cual se presuriza, a una presión y tiempo predeterminado, la refrigeración tiene irregularidades, por lo tanto, este mecanismo industrial se convierte en un proceso ineficiente ralentizando el procedimiento de refrigeración.
