Consejo Local de Gestión del Riesgo y Cambio Climático
CLGR-CC CB

Plan Local de Gestión del Riesgo y Cambio Climático PLGR-CC CB

IDIGER Octubre de 2019

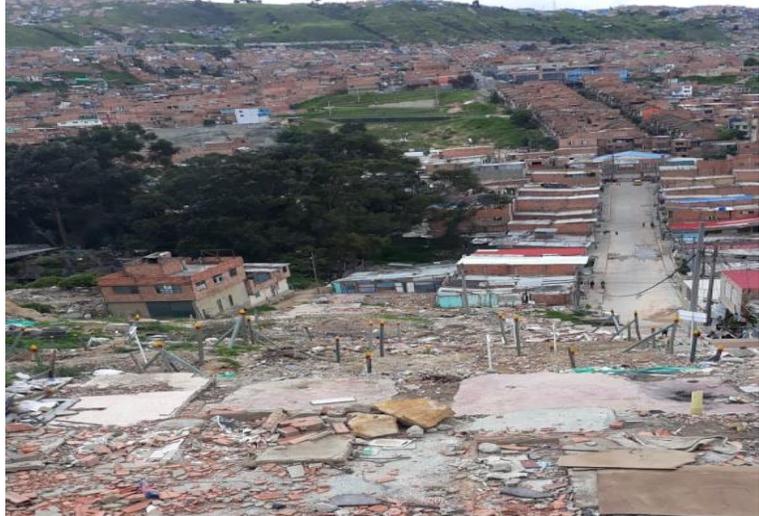
Zona de amenaza por remoción en masa, falta de control policivo y control de nuevos asentamientos ilegales, es una zona declarada en alto riesgo no mitigable, la zona cuenta con predios reubicados por CVP e IDIGER, las ocupaciones ilegales subnormales presentan deficiencias constructivas estructurales y mal manejo de aguas servidas de la mayor parte de las viviendas y sin manejo de aguas de escorrentía superficiales.

Emergencia Divino Niño Alcaldía Local CB mayo 2019

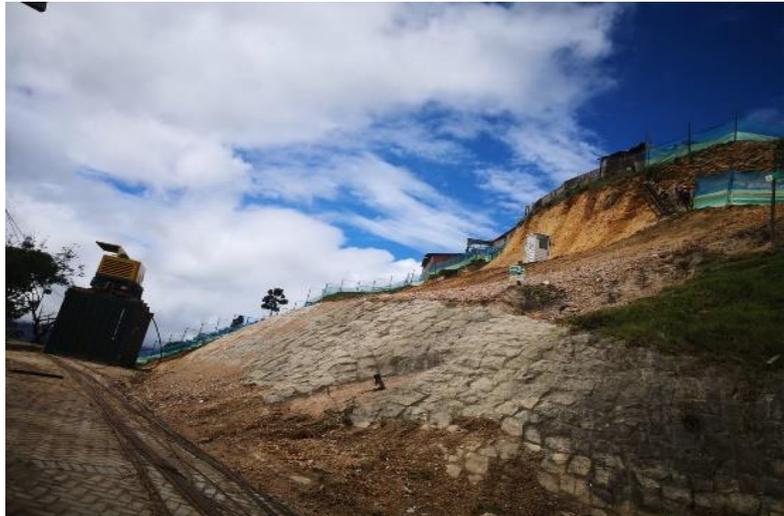
Zona de amenaza por remoción en masa, falta de control policivo para adelantar vigilancia de las nuevas ocupaciones ilegales pues es una zona declaradas en alto riesgo no mitigable, la zona cuenta con predios reubicados por EAB, IDIGER y CVP, las viviendas subnormales presentan deficiencias estructurales y son generadores de afectaciones por el mal manejo de aguas servidas de la mayor parte de las viviendas no tienen manejo de aguas pluviales. Por parte del IDIGER y el Fondo de Desarrollo local se desarrollaron acciones de reducción para este punto.

Brisas del Volador Fondo de Desarrollo Local CB mayo 2019

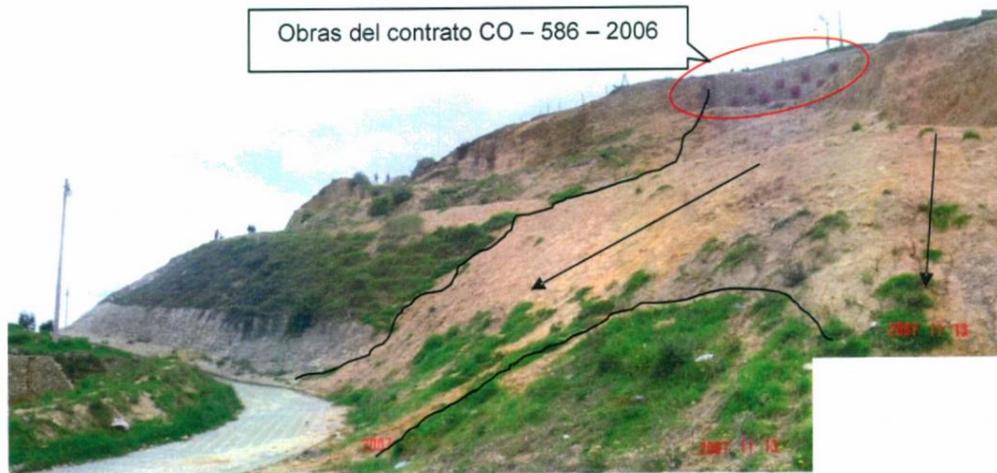
Fotografía No. 10. Parte central del barrio **Brisas del Volador**. Unidades geomorfológicas "Laderas intervenidas por actividad extractiva" y "Escarpes mecanizados". Afloramientos rocosos del Grupo Guadalupe – Formación Arenisca Tierna – Unidad de areniscas friables y Unidad de areniscas macizas superiores. Se observan evidencias de antiguo desprendimiento de materiales.

1.2.1 DESCRIPCIÓN DE SITUACIONES DE DESASTRE O EMERGENCIA ANTECEDENTES	
SITUACIÓN No. 1	Fenómeno de Remoción en Masa que afectó viviendas en el sector de Brisas del Volador de la Localidad de Ciudad Bolívar. Evento SIRE No. 4615898 y Evento SIRE No. 4639700.
Fecha: mayo 3 y 16 de 2017	Fenómeno(s) asociado con la situación: Fenómeno de Remoción en Masa Brisas del Volador.
Factores que favorecieron la ocurrencia del fenómeno:	
<p>Entre los principales factores que generan la activación del proceso de remoción en masa, son las altas pendientes en el sector que sumadas con la urbanización ilegal, son detonantes del fenómeno, adicionalmente las malas prácticas en el manejo de las aguas de escorrentías y aguas servidas y aguas lluvias conlleva, a la sobresaturación del suelo lo cual genera proceso de inestabilidad del terreno.</p>	
Actores involucrados en las causas del fenómeno:	
<ul style="list-style-type: none"> • Ocupaciones Ilegales: El descontrolado crecimiento urbano por causa de las personas que se encuentran ocupando los predios, los cuales ocasionan una condición de vulnerabilidad, los asentamientos humanos en zonas de alto riesgo no mitigable y la falta de control urbanístico y policivo. • Empresa de Acueducto y Alcantarillado de Bogotá: Desarrolló procesos de construcción del parque y con el desarrollo del proyecto reasentó algunas familias, bajo algunas expectativas de reasentamiento en toda la zona, se tomó esto como uno de los argumentos de los nuevos ocupantes. • Empresa de Acueducto y Alcantarillado de Bogotá: Falta de control de las redes ilegal de servicios públicos de Acueducto y Alcantarillado. • Caja de Vivienda Popular: Culminó el proceso de reasentamiento y los predios entregados han sido objeto de nuevas ocupaciones por la falta de presencia y control urbanístico. • Alcaldía Local de Ciudad Bolívar: falta de control urbanístico y policivo

Daños y pérdidas presentadas:	22 familias afectadas directamente por el proceso de remoción
	16 viviendas con daños directos en sus estructuras
	Se generaron daños a la estructura geomorfológica del suelo, por los procesos de ocupación ilegal donde se afectaron directamente 4 viviendas con afectación estructural por el FRM, las familias restantes se encuentran en la zona alto riesgo no mitigable, por lo que emiten actas de evacuación para todo el polígono.
Factores que en este caso favorecieron la ocurrencia de los daños:	
<p>Altas pendientes: Una ladera con una pendiente escarpada de unos 70 grados de inclinación. Construcción descontrolada de viviendas (ocupaciones ilegales). Deficiencias constructivas viviendas en mampostería simple y des-confinada. Falta de direccionamiento de aguas de escorrentía y aguas servidas. Fuertes precipitaciones en temporada de lluvias.</p>	
Crisis social ocurrida:

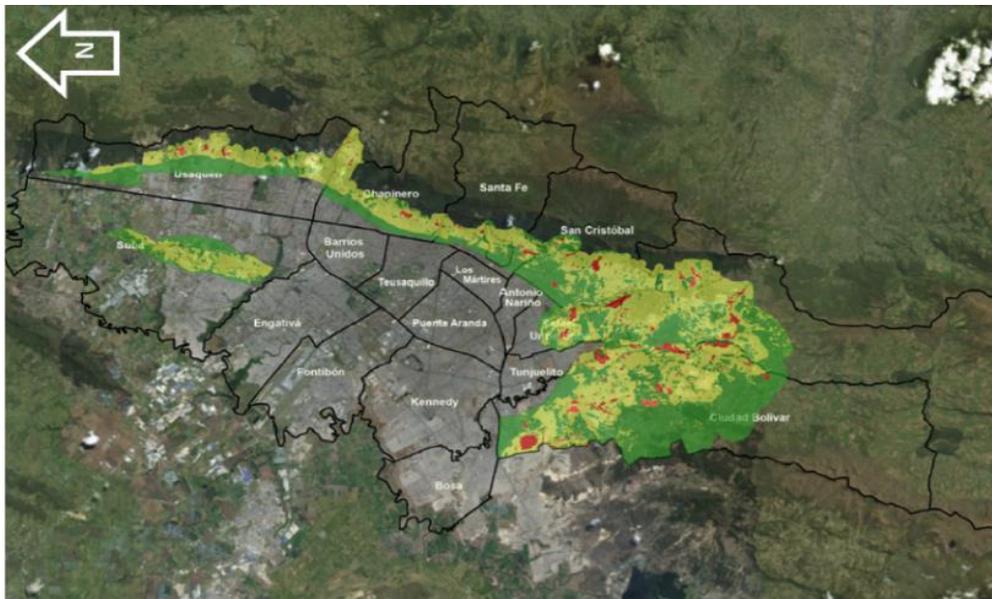
Plano Normativo de Amenaza por movimientos en masa en perspectiva de Cambio Climático para el Suelo Urbano

Calificación de amenaza	Área Hectáreas
Alta	873,25
Media	4216,24
Baja	6326,31
Total de	11415,8

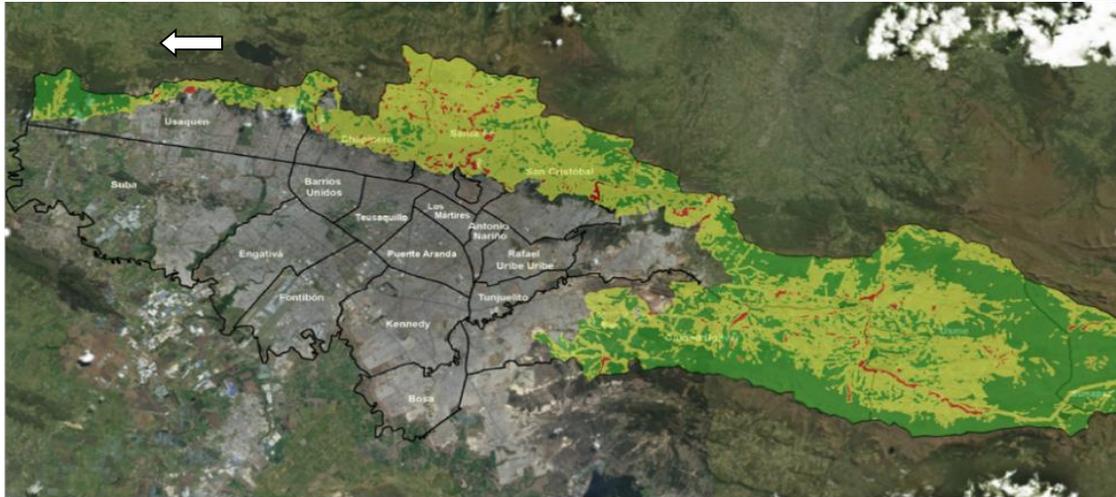
Plano Normativo de Amenaza por movimientos en masa en perspectiva de Cambio Climático para el suelo rural

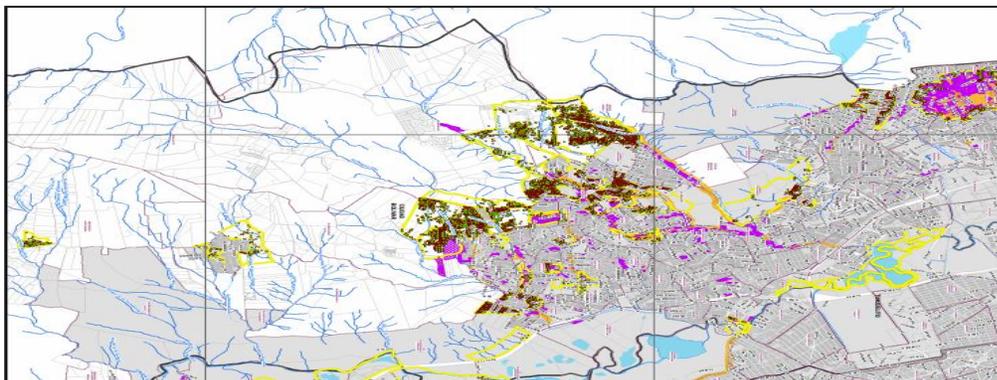
Mapa de ocupaciones y polígonos de monitoreo Localidad de Ciudad Bolívar - 2019, Instituto Distrital de Gestión de riesgo y Cambio Climático - IDIGER. junio 2019

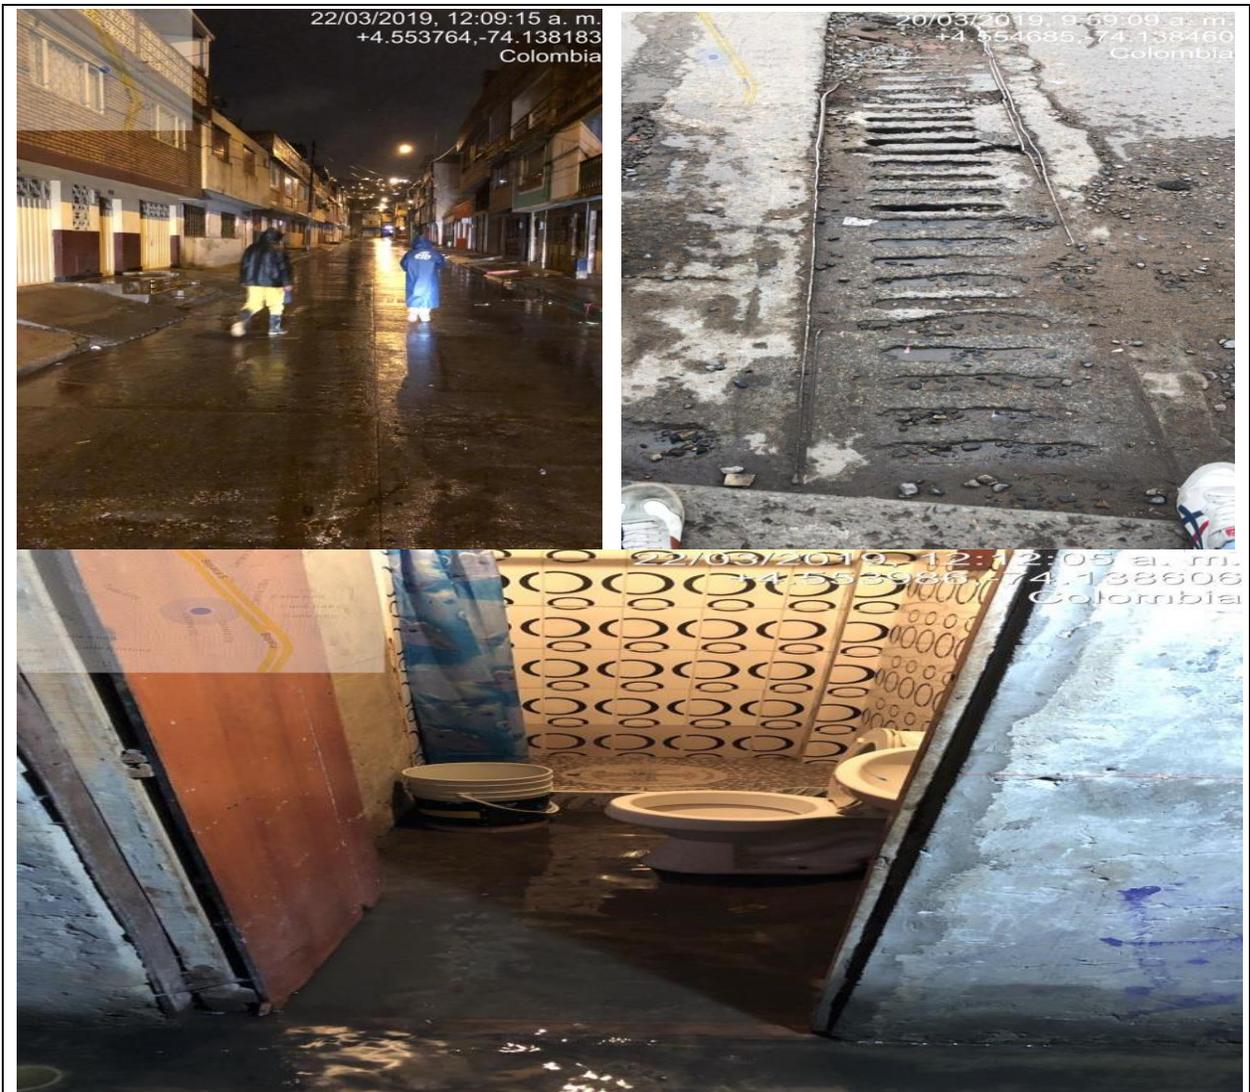
El día 22 de marzo de 2019 se dio atención al evento SIRE:5300829, durante esta visita que se hizo a la dirección Av. Boyacá No.64 86 y sus carreras y calles aledañas, se evidenció que por aumento en las precipitaciones se generó un encharcamiento que en su momento no generó afectaciones mayores, no obstante, se requirió atreves de la Central IDIGER a la Empresa de Acueducto y Alcantarillado de Bogotá para que dentro de sus competencias hicieran mantenimiento a los sumideros y cajas de paso presentes en la zona. Durante el recorrido realizado se evidenció una vivienda de un piso con mampostería semiconfinada ubicada en la dirección calle 64b No 17 B - 40 sur donde se presentó un encharcamiento con una lámina de 1/2 cm aproximadamente, en la vivienda residen siete adultos y dos menores. No se presentaron daños de los enceres de la casa, adicionalmente se realizó las recomendaciones de reforzamiento estructural, de mejoras en el sistema eléctrico de la vivienda, mejoramiento de canales de aguas lluvias ya que se presenta reboce en la caja de paso de la vivienda.

En dichos puntos se encuentran problemáticas muy similares, debido a que los sumideros presentan deficiencia en su funcionalidad ya que se encuentran colmatados por la gran cantidad de material residual que contienen. Adicionalmente, se evidenció un punto crítico de arrastre de material en la Diagonal 64 A Bis Sur No. 17 B 31/33, en dicho predio se encuentra funcionando el establecimiento comercial conocido como Ara, este predio cuenta con un parqueadero que tienen un material granular de fácil arrastre el cual está saliendo del establecimiento y termina en los sumideros y cajas de paso cercanas al local.

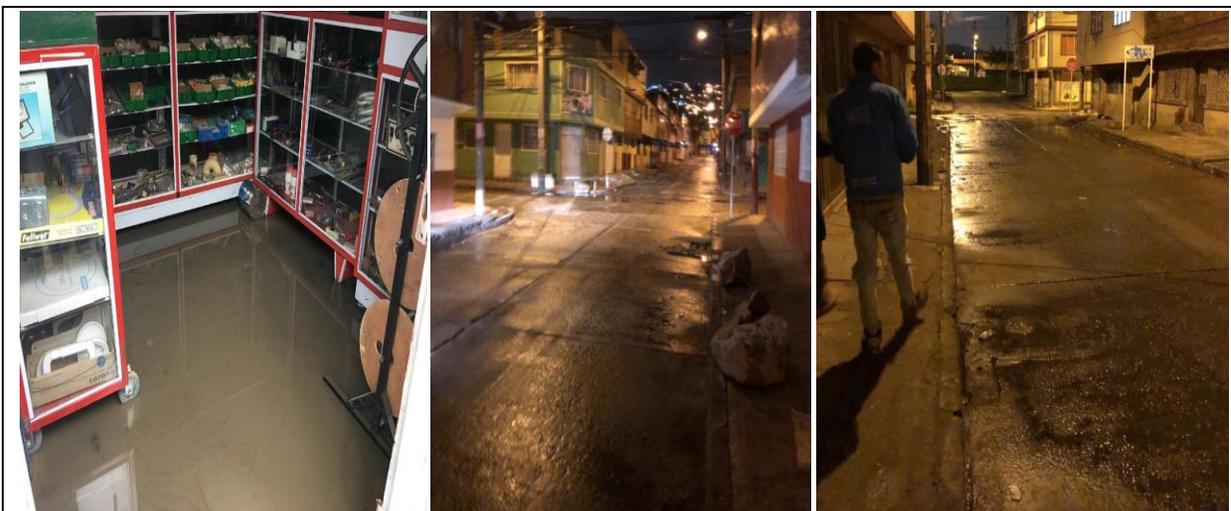
El día 19 de mayo se presentaron fuertes lluvias en toda la localidad, incluyendo el barrio Lucero Bajo, debido a estas lluvias se presentó un evento de encharcamiento el cual afecto a varias familias, Por tal razón se realizó visita por parte del equipo de gestión de riesgo de la Alcaldía Local de Ciudad Bolívar, el día 21 de mayo se realizó visita al sector y resultado de esta visita se informó a central de IDIGER el apoyo de Secretaría Distrital de Integración Social para que en la medida de sus capacidades prestarán apoyo a las familias afectadas por el evento, adicionalmente se solicitó seguimiento a la orden #2001010842 del acueducto por encharcamiento.

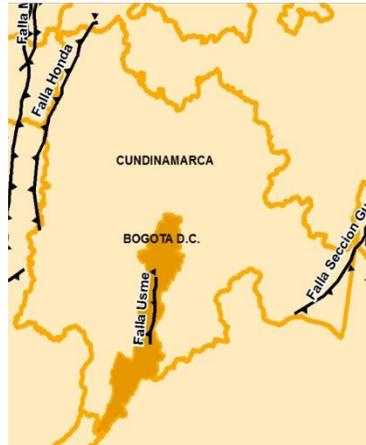
De estos, la Falla Frontal de la Cordillera Oriental, ubicada a 40 km de la ciudad, representa la mayor contribución a la amenaza sísmica de Bogotá. Dada su localización con respecto a los distintos sistemas, Bogotá está ubicada en una zona de amenaza sísmica intermedia.

Fuente: Fallas geológicas activas cercanas a la ciudad de Bogotá (adaptado de GEM & SGC, 2017)

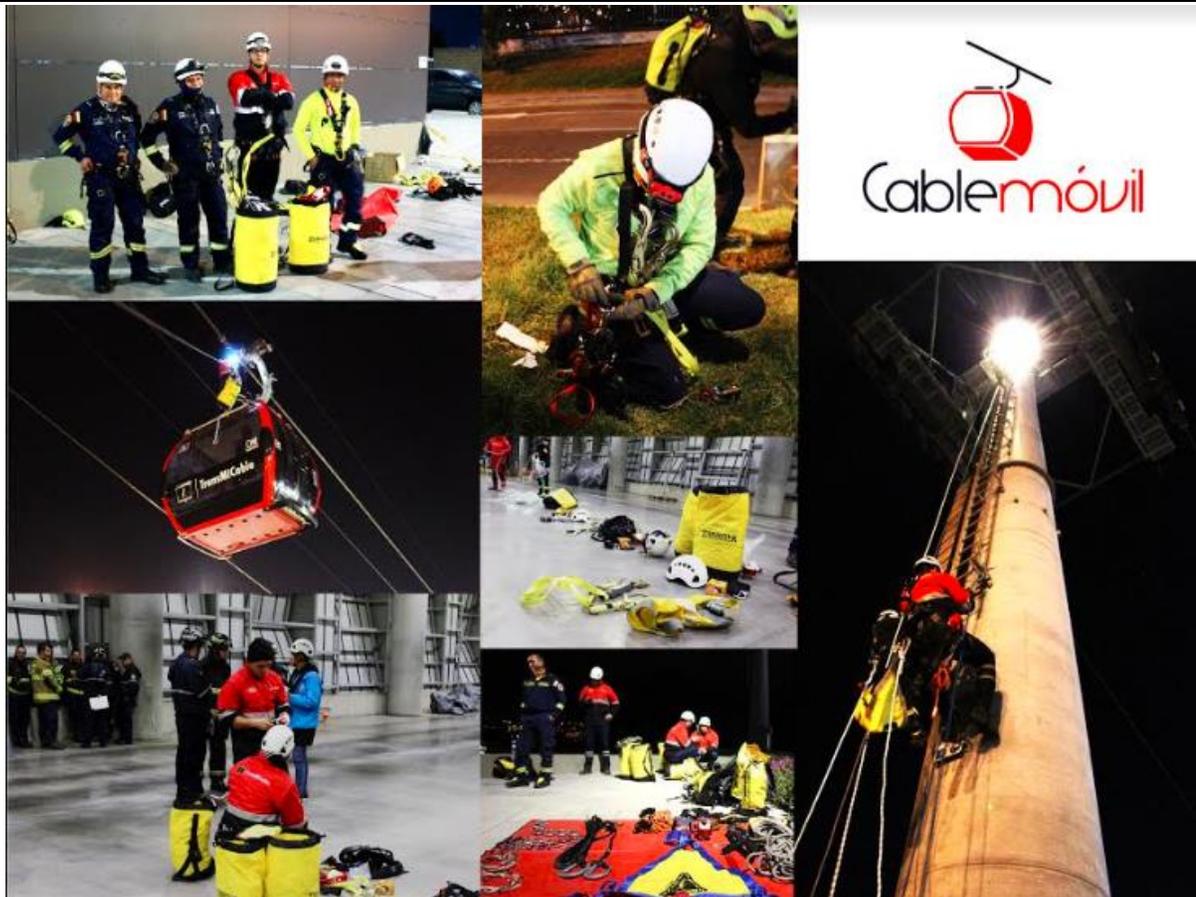
ANÁLISIS A FUTURO	
<p>En la estructura del sistema TransMiCable, están consolidadas 24 pilonas en total, de dichas pilonas construidas en concreto con acero encontramos unas más vulnerables que otras, es de precisar que las condiciones geográficas de la localidad tiene un sistema montañoso, en este mismo sentido, existen unas pilonas más vulnerables que otras como es el caso de la pilaona 23 que se encuentra ubicada en una antigua cantera que no contó con la restauración morfológica correspondiente, sin embargo, en el proceso constructivo se desarrolló una obra de mitigación donde se encuentra esta Pilaona.</p> <p>La estación de Paraíso Mirador la cual se encuentra en zona de ladera muy cercana al cañón de la Quebrada Limas, lo cual genera una condición aún mayor de vulnerabilidad para que se pueda llegar a presentar una afectación en la estación y en su operación.</p> <p>En concordancia con la amenaza y la vulnerabilidad se prevé realizar una inspección visual de las bases de las pilonas para poder identificar posibles agrietamientos o alteraciones a las estructuras por procesos constructivos antrópicos cercanos a las pilonas o por asentamiento de las mismas, en concordancia con la tipología del suelo presente en cada estructura.</p>

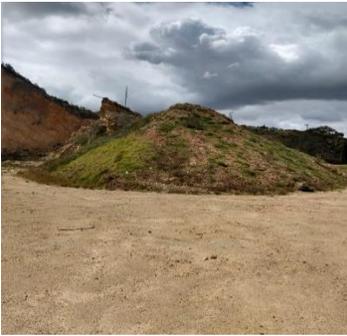
2.4.9	Apoyar intervenciones para fines de control de fenómenos erosivos
2.4.10	<ul style="list-style-type: none"> • Se evidenció la construcción de un jarillón en el borde oriental del antiguo patio de maniobras desde el costado norte hasta el costado sur del frente principal de la Cantera. Este Jarillón se construyó con materiales provenientes de la misma reconformación y excavación de los taludes intervenidos.

<ul style="list-style-type: none"> • Remoción del material inestable de reconfiguración morfológica de la cantera, evitando la migración de sedimentos a la Quebrada Limas. • Remoción del material inestable ubicado en el costado sur que formaba fenómenos de flujo de detritos y flujo de tierras. • Remoción de bloques inestables ubicados en el costado norte de la cantera, que generaban una amenaza alta dentro del predio.
