# GUÍA TÉCNICA PARA INSPECCIÓN DE EDIFICACIONES DESPUÉS DE UN SISMO

Manual de Campo

Cuarta edición - Marzo de 2018

Instituto Distrital de Gestión de Riesgos y Cambio  
Climático – IDIGER  
Asociación Colombiana de Ingeniería Sísmica - AIS

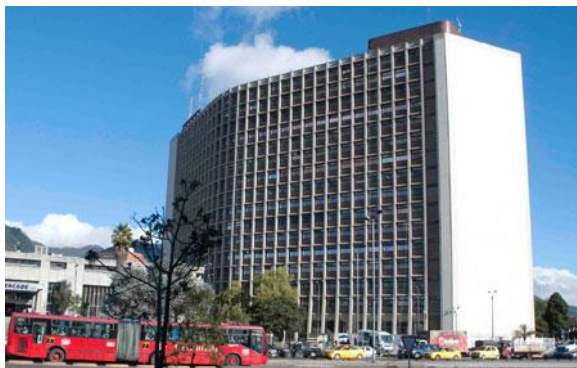
Fotografía 1. Edificación construida en concreto reforzado con muros estructurales

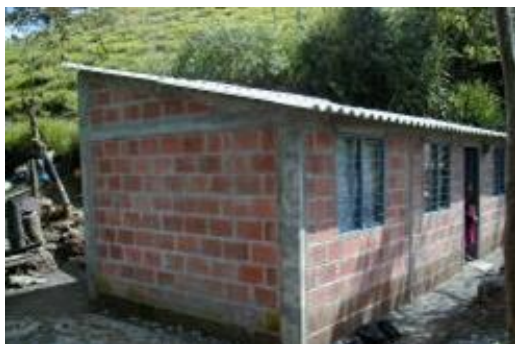
Fotografía 2. Edificación construida en mampostería confinada

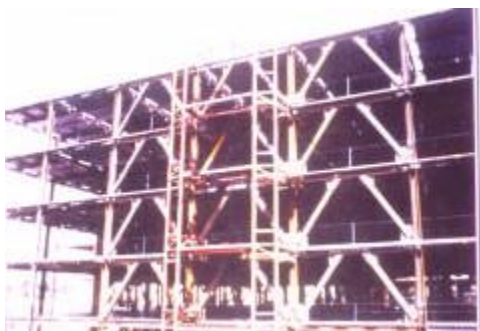
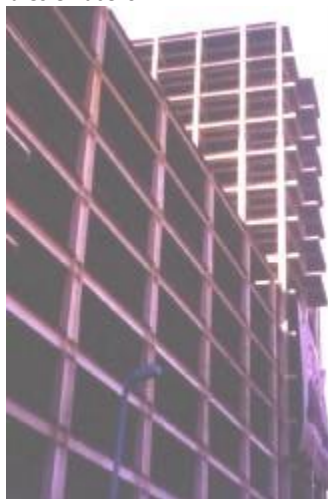
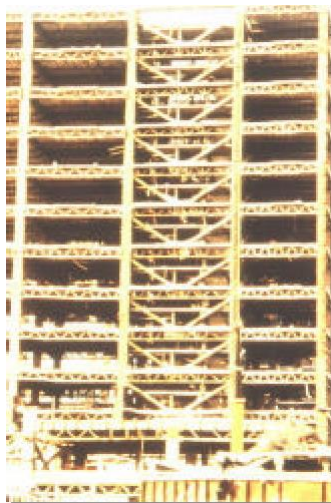
Fotografía 3. Sistemas estructurales en acero

Pórticos arriostrados

Pórticos no arriostrados

Pórticos en Celosía

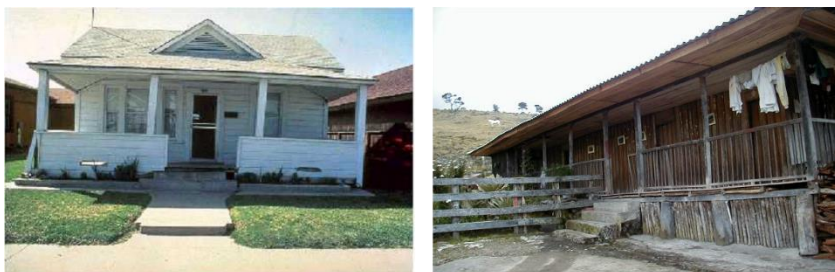
**Pórticos en madera y paneles en otros materiales:** Son aquellos construidos con vigas y columnas en madera y elementos de relleno o paneles en cualquier tipo de material (mampostería de arcilla, cartón-yeso, etc.).

Fotografía 4. Edificaciones construidas en madera

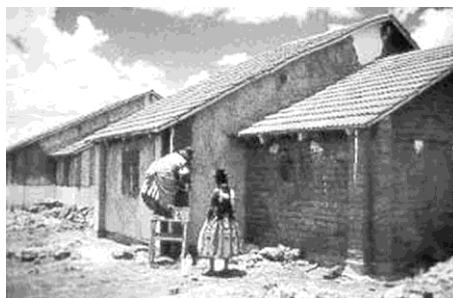
Las tapias son muros o paredes de tierra apisonada o bloques de tierra sin cocer (adobes), que en ocasiones se mezclan con fibras vegetales u otros materiales como ladrillos de arcilla o piedras.

Fotografía 5. Edificación construida en tapia o adobe

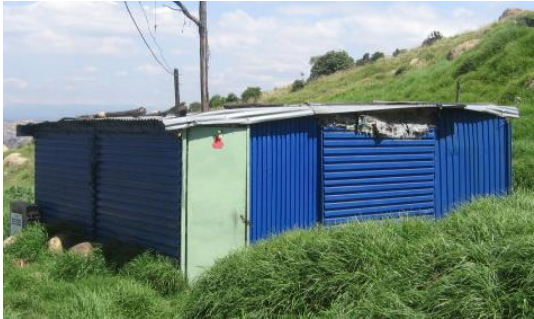
Edificaciones que han sido construidas con materiales no aptos tales como materiales de recuperación, láminas, cartón, desechos o similares o combinación de estas.

Fotografía 6. Edificación construida en material precario

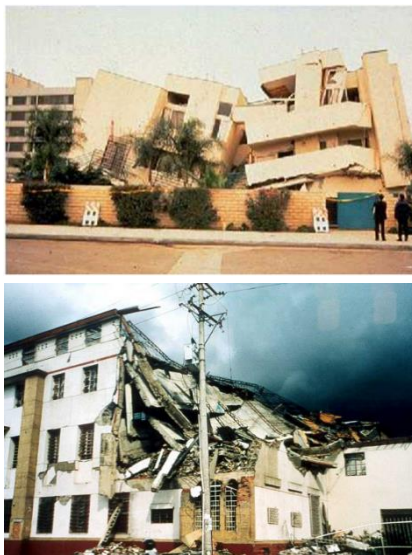
La revisión del estado general de una edificación es el mejor indicador del daño en el sistema estructural. Edificios con colapso total o parcial, notablemente inclinados, con entrepisos completamente desplomados, o con fallas en la cimentación son un indicador de daño estructural que afecta la estabilidad de toda la edificación en su conjunto. Por lo tanto, se debe señalar su condición y ser clasificados como inseguros. No es necesario describir los daños arquitectónicos o estructurales cuando existe colapso total y se recomienda no ingresar a las edificaciones sino existen condiciones adecuadas de seguridad.

Fotografía 7. Colapso total y parcial de edificaciones

Edificios con colapso total o parcial, notablemente inclinados, con entrepisos completamente desplomados o con fallas en la cimentación que afectan la estabilidad de toda la edificación en su conjunto, deben ser clasificados como inseguros. En la tabla siguiente se pueden observar las características que definen la calificación global del daño y la posibilidad de uso a partir del análisis del estado general; la verificación de estas condiciones debe ser evaluada en primer lugar y si como consecuencia se encuentra que la edificación se clasifica como “No habitable” o en “Peligro de colapso”, debe procederse a colocar el correspondiente aviso de habitabilidad, consignar la información en el formulario de inspección y continuar con su diligenciamiento en la sección de recomendaciones y medidas de seguridad.

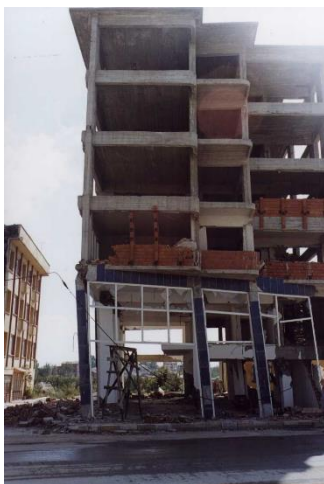
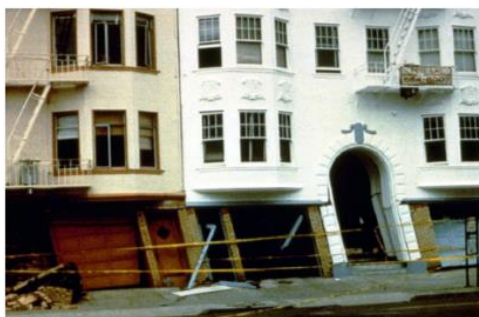
Fotografía 8. Inclinación de la edificación o de un entrepiso

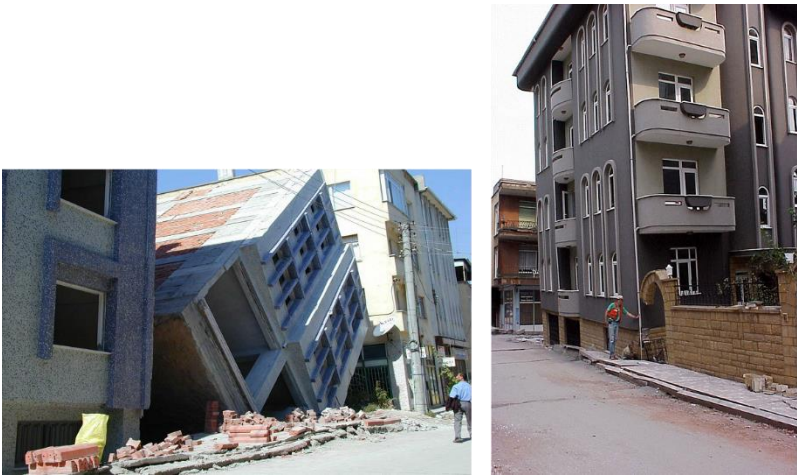
Fotografía 9. Fallas en el suelo de cimentación

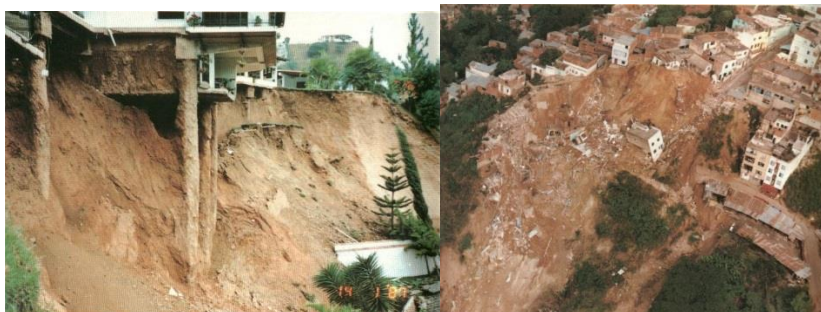
Fotografía 10. Deslizamientos

- a. Deslizamiento pone en riesgo la estabilidad de una edificación
- b. Movimiento severo que afecta gran número de edificaciones

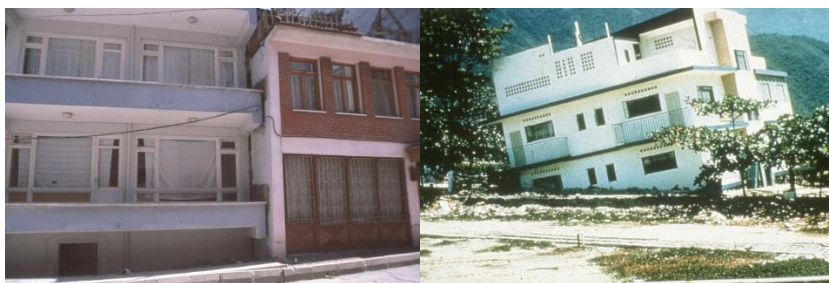
En las siguientes fotografías se observa como la licuación y los asentamientos ponen en peligro la estabilidad y funcionalidad de la edificación.

Fotografía 11. Asentamiento y licuación del suelo

- a. Asentamiento excesivo de edificio
- b. Daños por licuación del suelo

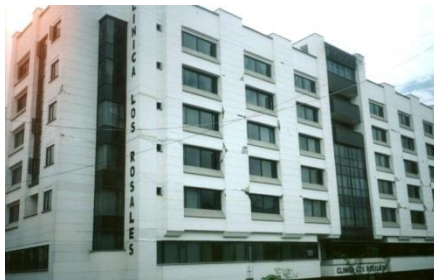
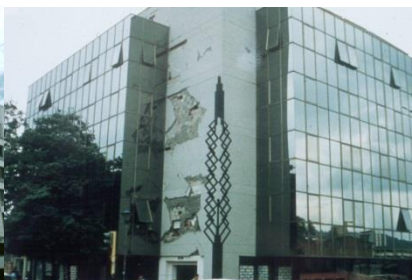
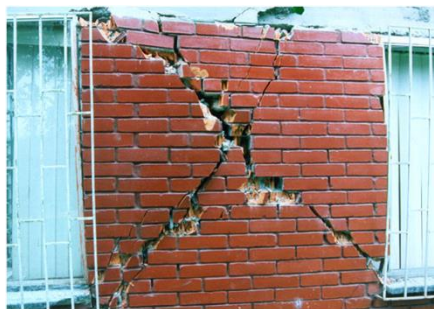
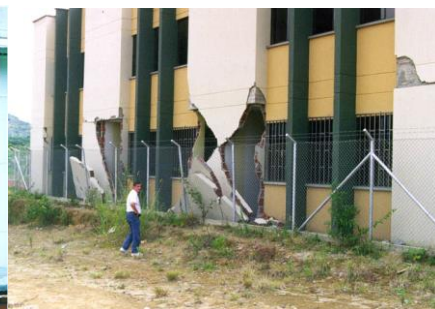
Fotografía 12. Daños en muros de fachada

a. Daño leve

b. Daño moderado

c. Daño fuerte

d. Daño severo

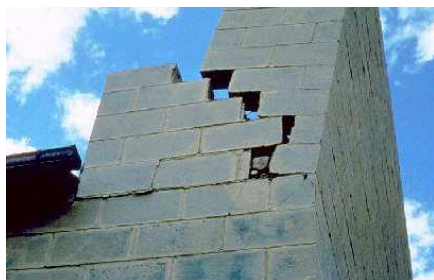
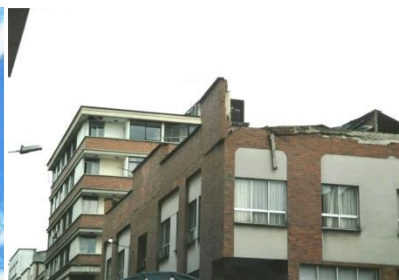
Fotografía 13. Daños en antepechos (o parapetos)

a. Daño severo

b. Daño severo

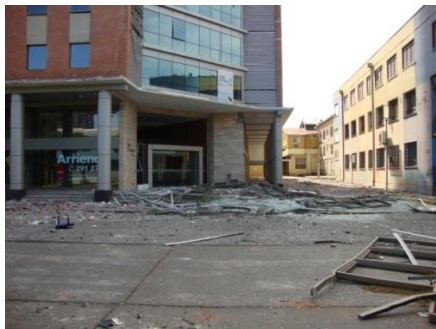
Fotografía 14. Evidencia de daño moderado en vidrios exteriores

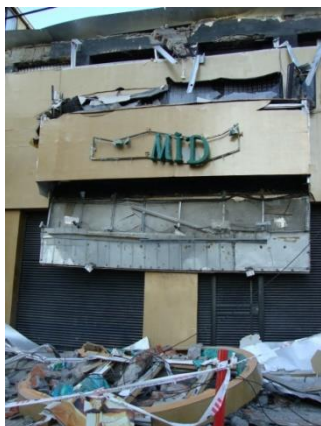
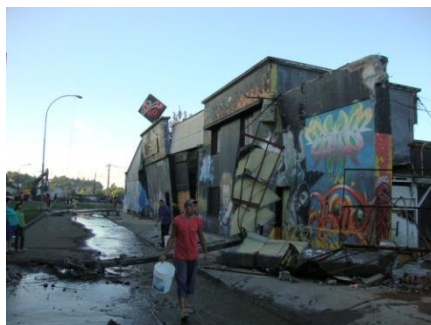
**Severo:** Colapso total o parcial de los elementos, inclinación o deformación excesiva con respecto a la posición original. Riesgo inminente para los transeúntes.

Fotografía 15. Evidencia de daños severos en acabados exteriores

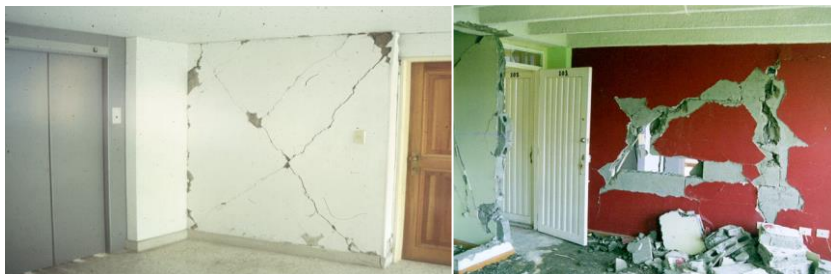
En los muros divisorios de mampostería, el cortante produce grietas diagonales usualmente en forma de equis. La tendencia de vuelco de los mismos y la flexión pueden producir grietas verticales en sus esquinas y en su zona central. Este tipo de efectos se producen durante casi todos los terremotos, particularmente cuando se trata de sistemas estructurales flexibles que contienen tabiques o muros que llenan parcial o totalmente con mampostería rígida de ladrillo el entramado de columnas y vigas. En las siguientes fotos se presentan ejemplos de daño en muros divisorios.

Fotografía 16. Niveles de daño en muros divisorios

a. Daño moderado

b. Daño severo

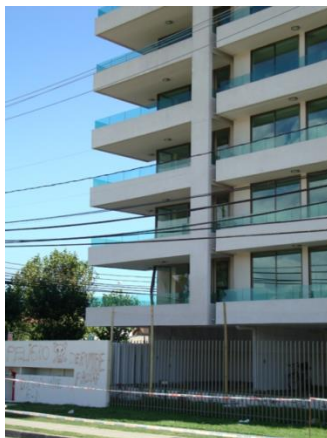
Fotografía 17. Evidencia de daño moderado en balcón del segundo piso

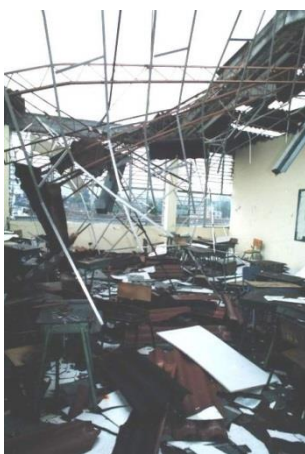
Fotografía 19. Daños en el sistema de cubierta

a. Daño de nivel severo

**Severo:** Daño severo o falla total de la estructura de techo (correas, cerchas, vigas, etc.); deslizamiento, caída y falla de prácticamente todos los acabados exteriores y tejas de cubierta.

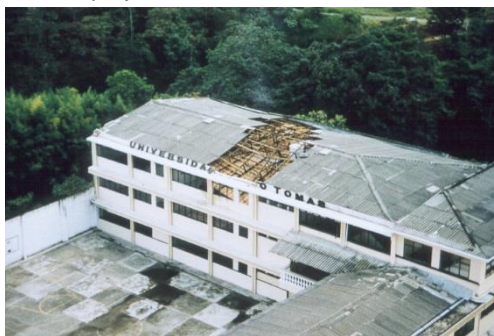
b. Daño de nivel moderado

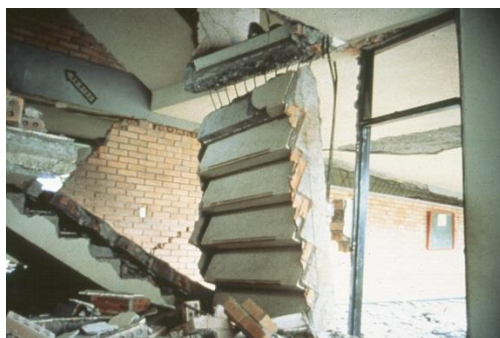
Fotografía 20. Daño severo en escaleras

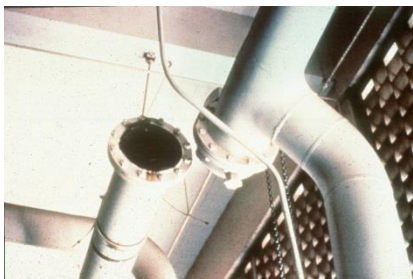
Fotografía 21. Daños severos en instalaciones

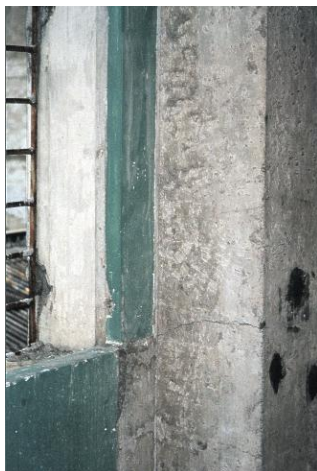
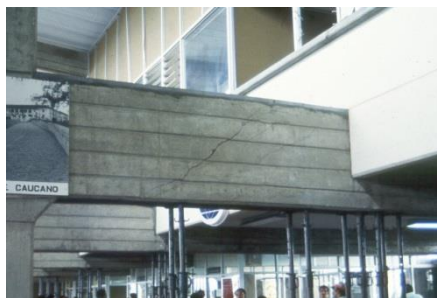
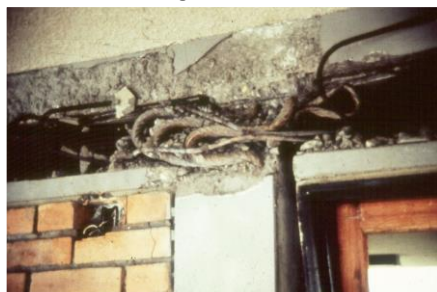
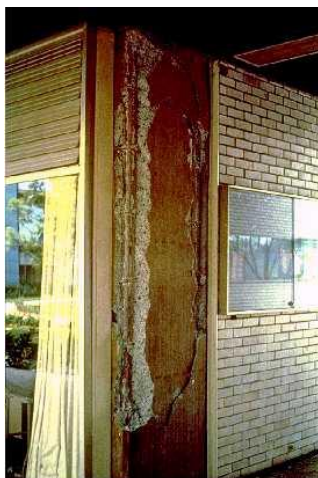
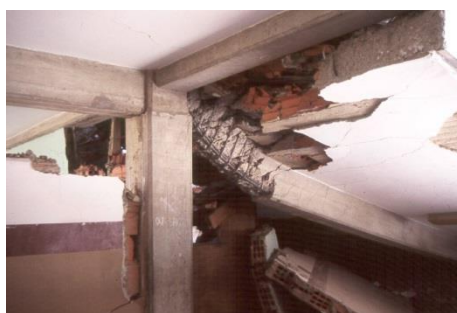
Fotografía 23. Niveles de daño en elementos de concreto reforzado

a. Daño leve en columna

b. Daño leve en viga

c. Daño severo en nudo

d. Daño fuerte en columna

e. Daño severo en viga

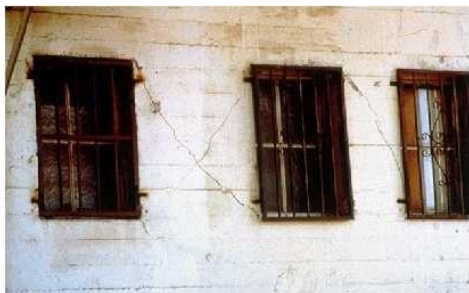
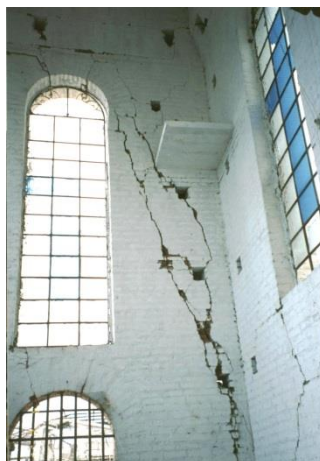
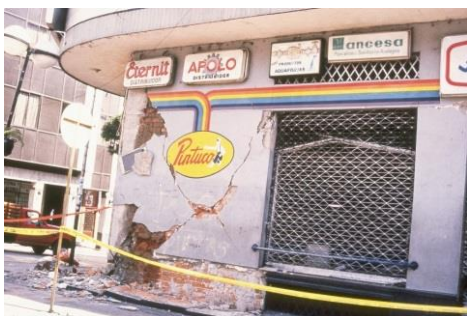
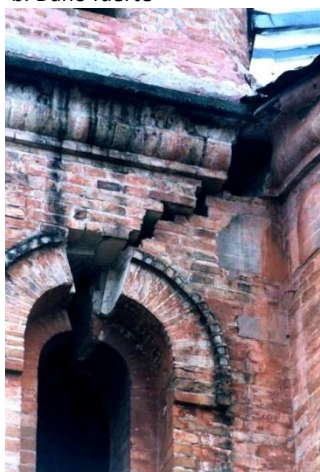
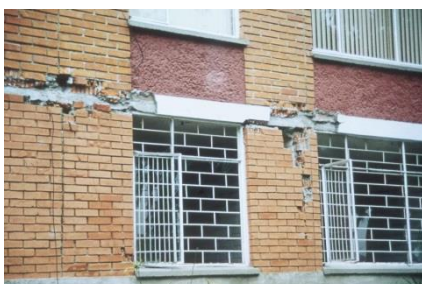
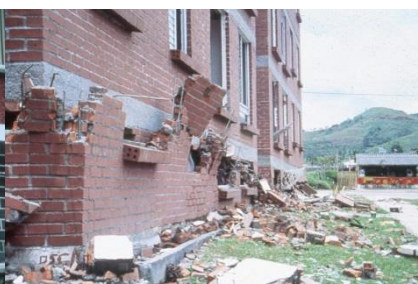
Fotografía 24. Daños en mampostería

a. Daño leve

b. Daño fuerte

c. Daño fuerte

d. Daño severo

e. Daño fuerte

f. Daño severo

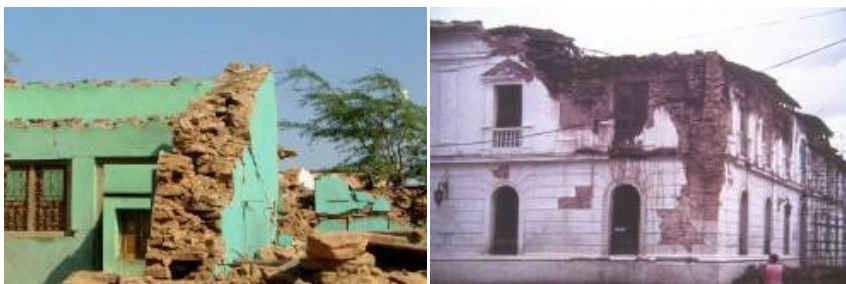
Fotografía 25. Daños severos en muros de tapia

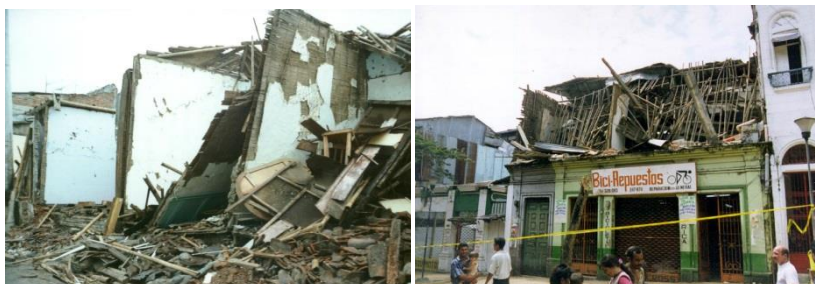
Fotografía 26. Daños severos en muros de bahareque

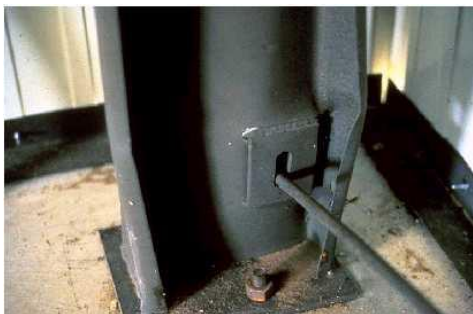
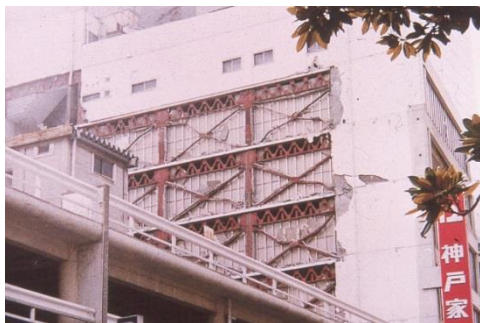
La experiencia en diferentes sismos a nivel internacional muestra que la principal causa de daños y fallas en estructuras metálicas son las conexiones de los elementos estructurales, ya sean estas soldadas, remachadas o apernadas. Por lo cual es recomendable iniciar la revisión de los daños con las conexiones, tratando de detectar los sitios más vulnerables de acuerdo con la configuración y geometría de la estructura y los más accesibles para la revisión.

Fotografía 27. Daños en estructuras metálicas

a. Daño fuerte

b. Daño severo

c. Daño fuerte

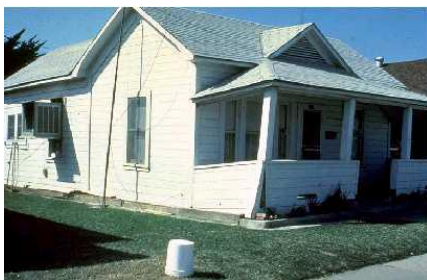
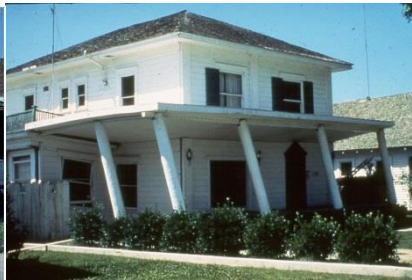
Fotografía 28. Daños en edificaciones de madera

a. Daño fuerte

b. Daño severo

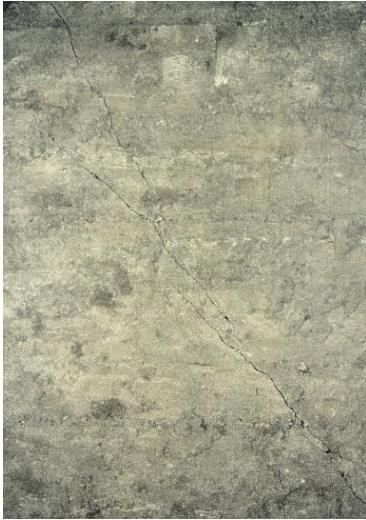
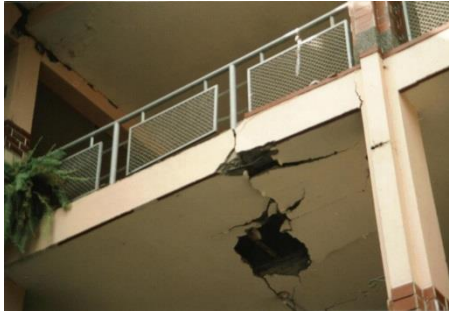
Fotografía 29. Daños en entrepiso

a. Daño leve

a. Daño severo

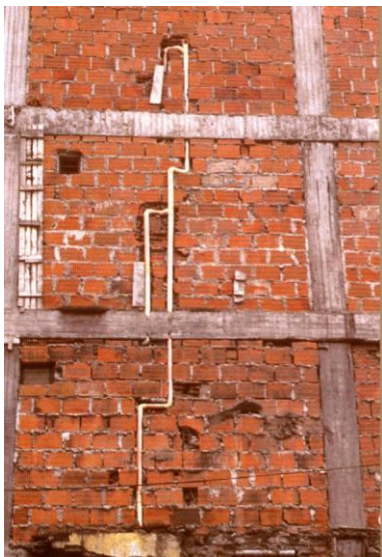
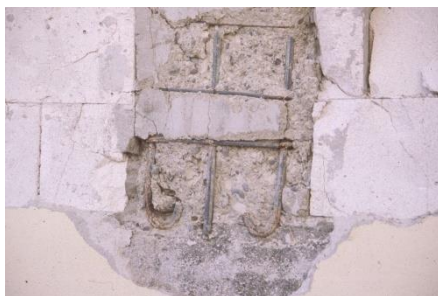
Fotografía 30. Ejemplos de mala calidad en la construcción

a. Defectos en la pega de las unidades de mampostería y tuberías que cruzan los elementos estructurales.

b. Falta de conectividad del refuerzo entre la columna y la cimentación.

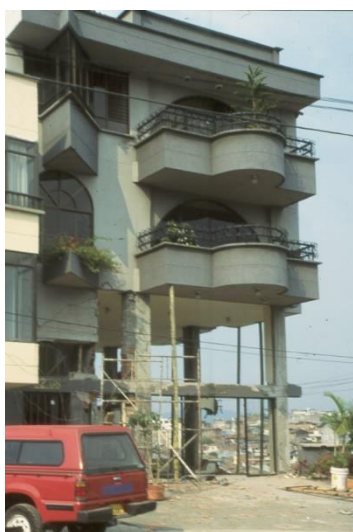
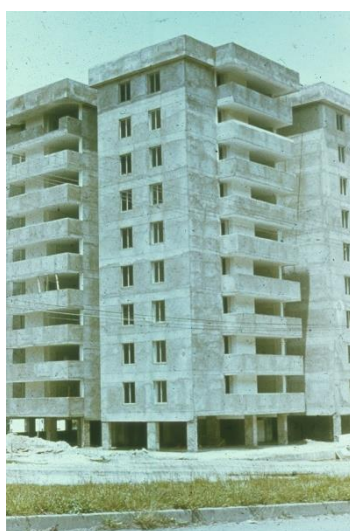
Fotografía 31. Ejemplo de irregularidades

a. Piso débil con doble altura.

b. Piso débil en la primera planta

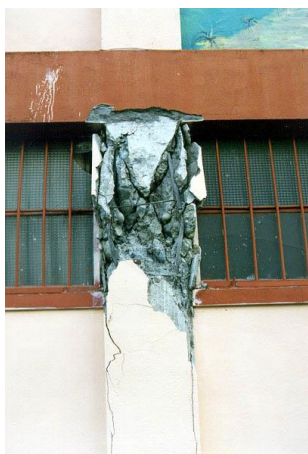
Fotografía 33. Falla por efecto de columna corta

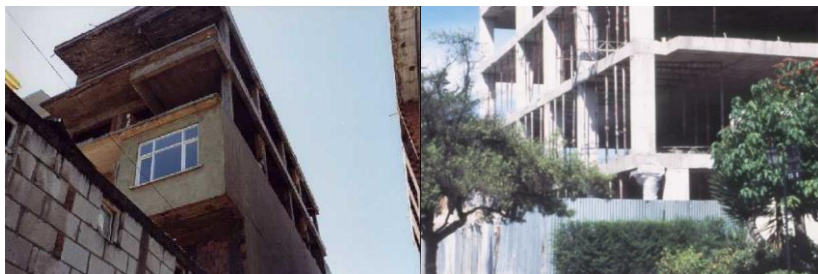
La falta de continuidad de los elementos estructurales como viga y columna, pueden incidir en el mal funcionamiento de la edificación durante la ocurrencia de un sismo. Este aspecto puede favorecer la generación de un mecanismo de falla que lleve a la estructura al colapso. En las siguientes fotografías, se presentan dos ejemplos de falta de continuidad como son a), b) no hay continuidad en las columnas, desplazándose de la vertical en el primer piso.

Fotografía 34. Fallas en la configuración estructural

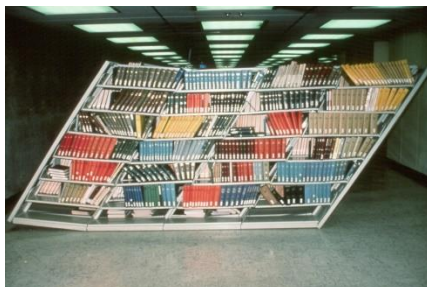
Fotografía 35. Evidencia de falla en el anclaje de elementos no estructurales
