1.3 CARACTERIZACIÓN GENERAL DEL ESCENARIO DE RIESGO POR ENCHARCAMIENTO LUCERO BAJO DE LA LOCALIDAD DE CIUDAD BOLÍVAR

1.3.1 DESCRIPCIÓN DE SITUACIONES DE DESASTRE O EMERGENCIA ANTECEDENTES	
<p>SITUACIÓN No. 1</p>	<p>Escenarios de riesgo asociados con fenómenos de origen Hidrometeorológico, evento de emergencia ocurrido sobre el año 2017 debido a encharcamiento con lamina superior a 50 cm que afectó aproximadamente 50 viviendas en el sector de lucero bajo de la Localidad de Ciudad Bolívar sobre la Tv 17 y Kr 17 B entre Calles 64A Bis y 65 Bis Sur.</p>
<p>Fecha: 26 de marzo de 2017</p>	<p>Fenómeno(s) asociado con la situación: Encharcamientos, inundaciones y avenidas torrenciales Encharcamiento de entre 50 – 70 cm más o menos según el punto de evaluación, ocasionado por las escorrentías de aguas de la parte alta y avenida torrencial de la Quebrada Piedra el Ángel (El Muerto), sumado a la deficiente capacidad del sistema hidráulico de la zona, el constate taponamiento de las redes y la reducida cantidad o taponamiento de colectores de aguas lluvias.</p>

Fecha de elaboración marzo 2018	Fecha de actualización: agosto 2019 diciembre 2020	Elaborado por: Consejo Local de Gestión de Riesgo

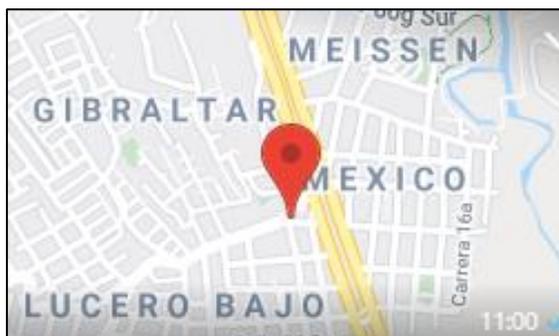
Figura 1. Ubicación del sector la batea- sumideros lucero bajo.

Se verifica el estado actual de 18 sumideros, de los cuales 3 se encuentra con taponamiento (se anexa registro fotográfico y ubicación)

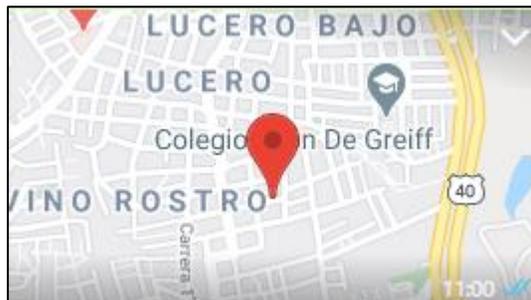
Figura 2. Ubicación del sector

El río Tunjuelo con volumen medio de agua, las áreas aledañas se encuentran inundadas por las fuertes precipitaciones, poca escorrentía de agua hacia los sumideros (Se anexa registro fotográfico y Ubicación)

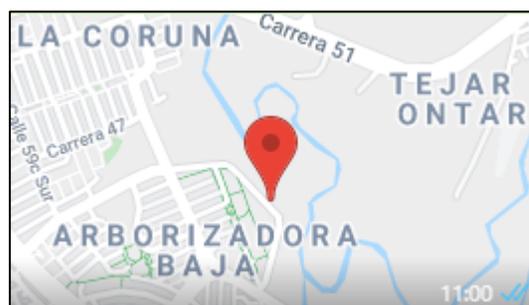
Figura 4. Ubicación del sector

Se evidencia flujo del caudal de agua, con volumen medio, sin sobrepasar la zona de amortiguamiento (Se anexa registro fotográfico y Ubicación)
