1.3 CARACTERIZACIÓN GENERAL DEL ESCENARIO DE RIESGO POR ENCHARCAMIENTO LUCERO BAJO DE LA LOCALIDAD DE CIUDAD BOLÍVAR

1.3.2 DESCRIPCIÓN DEL ESCENARIO DE RIESGO POR ENCHARCAMIENTO LUCERO BAJO DE LA LOCALIDAD DE CIUDAD BOLÍVAR

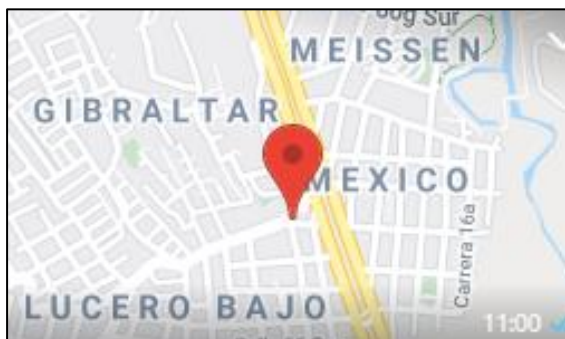
Se verifica el estado actual de 18 sumideros, de los cuales 3 se encuentra con taponamiento (se anexa registro fotográfico y ubicación)

Figura 1. Ubicación del sector la Batea- sumideros lucero bajo.

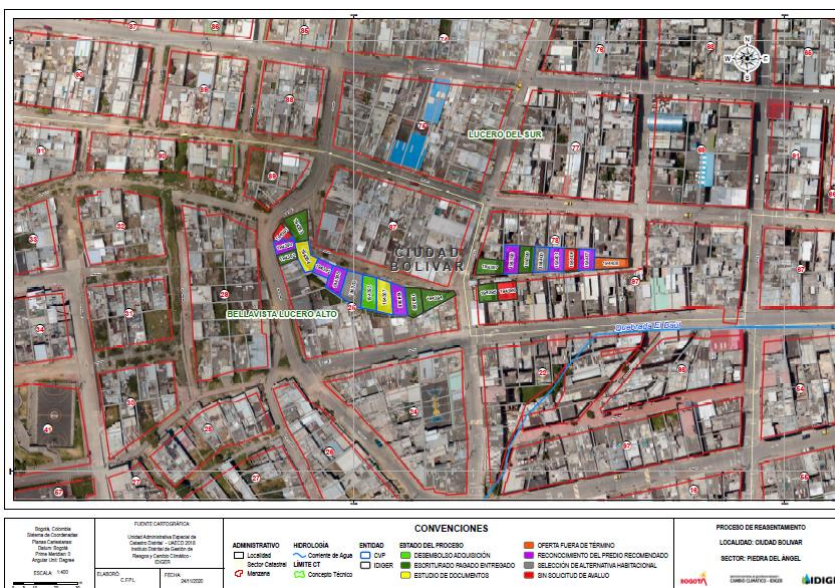
Fuente: IDIGER Oficina de Reasentamiento 2020

Los predios ubicados en la ZAMPA de la quebrada piedra del ángel están en proceso de reasentamiento, en concordancia con el Concepto Técnico 7904, Piedra del Ángel, por avenida torrencial son 23 predios de los cuales Caja de Vivienda Popular adelanta 12 procesos y el IDIGER 11 Procesos.
