1.2. Caracterización General del Escenario de Riesgo por “Fenómeno de Movimiento en masa”

Formulario 1. DESCRIPCIÓN DE SITUACIONES DE DESASTRE O EMERGENCIA ANTECEDENTES		
SITUACIÓN No. 01	Deslizamiento de tierra y piedra, en la Calle 1 entre Carrera 6A Este y Carrera 7 Este, barrio El Dorado, el cual generó afectación sobre 3 familias, 11 adultos, y 5 menores.

Localidad SANTAFE	Caracterización General de Escenarios de Riesgo
-------------------	---

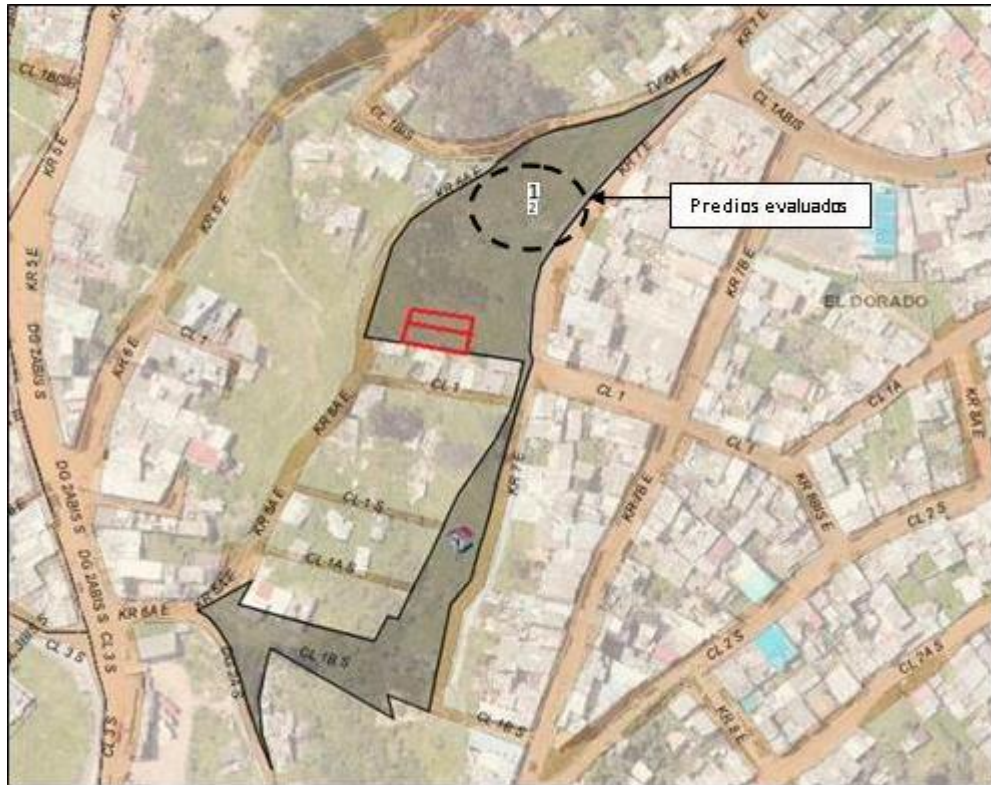
Figura 1. Localización de las viviendas evacuadas emplazadas sobre el costado sur del predio de gran extensión ubicado en la Calle 1 entre Carrera 6 A Este y Carrera 7 Este, Sector Catastral El Dorado de la Localidad de Santa Fe. Tomado de DI – 11785.
