1.3 CARACTERIZACIÓN GENERAL DEL ESCENARIO DE RIESGO POR ENCHARCAMIENTO LUCERO BAJO DE LA LOCALIDAD DE CIUDAD BOLÍVAR

1.3.2 DESCRIPCIÓN DEL ESCENARIO DE RIESGO POR ENCHARCAMIENTO LUCERO BAJO DE LA LOCALIDAD DE CIUDAD BOLÍVAR

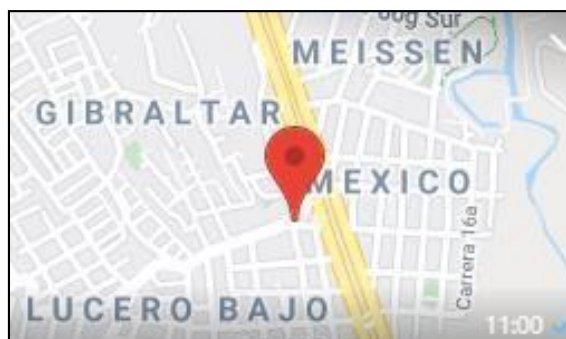
Figura 1. Ubicación del sector la Batea- sumideros lucero bajo.

Se verifica el estado actual de 18 sumideros, de los cuales 3 se encuentra con taponamiento (se anexa registro fotográfico y ubicación)
