## Caracterización General del Escenario de Riesgo por Explotación de Materiales Pétreos

| Localidad USME | Caracterización General de Escenarios de Riesgo |

| DESCRIPCIÓN DE SITUACIONES DE DESASTRE O EMERGENCIA ANTECEDENTES | | |
|---|---|---|
| <b>SITUACIÓN No. 1: ladrillera Alemana SAS</b> | <p>Explotación, beneficio y transformación de materiales arcillosos para la elaboración de ladrillo.</p> <p>Ladrillera Alemana SAS<br/>Fuente: SDA</p> | |

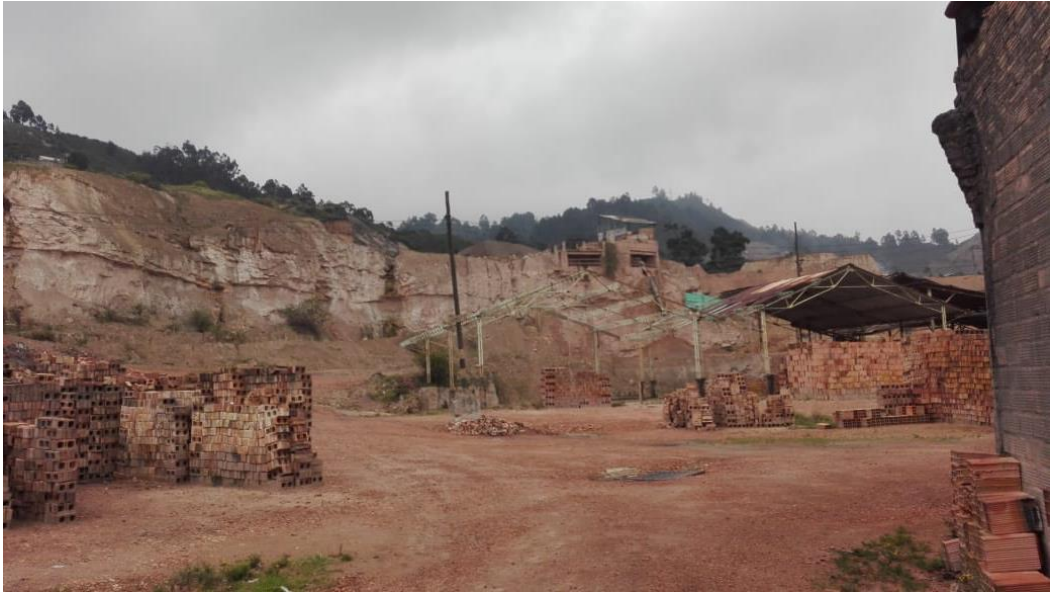
| DESCRIPCIÓN DE SITUACIONES DE DESASTRE O EMERGENCIA ANTECEDENTES | | |
|---|---|---|
| <p><b>1.3. Factores que favorecieron la ocurrencia del fenómeno:</b></p> <p>Desde sus inicios, la ladrillera Alemana SAS realizó actividades de explotación generando dos frentes: uno de 40 mts. de altura x 200 m de longitud y otro de 10 mts. de altura y 80 mts. de longitud, los cuales han presentado procesos morfodinámicos de formación de cárcavas, deslizamientos complejos por erosión hídrica y eólica, arrastre de materiales caídas de bloques y flujos de materiales generando remoción en masa, represamientos hacia los bordes de la quebrada Palestina o Resaca.</p> <p>De igual manera las ocupaciones urbanísticas colindantes promueven la generación de situaciones de riesgo, principalmente sobre el barrio Alaska dado que presenta asentamientos informales en las zonas de ladera que son empleadas para la extracción de material donde se observa una dinámica retrogresiva de los fenómenos de inestabilidad que es función tanto de las pendientes estructurales, como de otros fenómenos complejos y que afecta también al Parque Ecológico Distrital de Montaña Entrenubes.</p> <p>Las viviendas de los Barrio Alaska, Duitama y Nevado se encuentran muy próximas a la corona del talud y por lo tanto dentro del alcance directo de la inestabilidad. Los frentes de extracción de materiales de construcción y arcilla de los predios de la Ladrillera Alemana S.A.S. no presentaban un adecuado manejo de aguas de escorrentías, agravando las condiciones de estabilidad de los perfiles residuales de suelos.</p> <p>Durante el desarrollo de las actividades de extracción de arcilla en el Talud del Sector Occidental, posterior a la planta de transformación no se realizó ninguna conformación de bancas o taludes que infieran un seguimiento a un diseño de extracción, de igual manera no se evidencia la existencia de obras o procesos tendientes a asegurar la estabilidad geotécnica y por ende ambiental de los antiguos frentes de extracción, ni del talud de extracción actual, siendo que los taludes de trabajo como los taludes finales deben constituirse garantizando su estabilidad, el estado actual de los taludes en Ladrillera Alemana S.A. constituye un riesgo para y una amenaza para la estabilidad de la ladera. La existencia de reservorio de agua lluvia, en la parte alta del talud frontal, es un factor de incidencia en la estabilidad de dicho talud, aunque no se evidencia afloramientos en la cara de éste, existe el riesgo de una infiltración en grietas de tracción o relajación de esfuerzos al proseguir el proceso de extracción.</p> <p>La ausencia de cobertura vegetal en las áreas afectadas por la actividad de extracción dentro del Contrato de Concesión No. DJ9-092, estuvo ocasionando afectación visual negativa a la comunidad del sector, al mismo</p> | | |

tiempo que genera una carga de sedimentos a las aguas de escorrentía superficial y favoreció las emisiones fugitivas de material particulado lo que favoreció los procesos activos de remoción en masa y erosión, y ausencia de obras de manejo de aguas de escorrentía.

A pesar que la Ladrillera Alemana se encuentra con suspensión de labores de extracción, aún no han ejecutado ninguna actividad de recuperación ambiental para áreas degradadas mediante la implementación estrategias de recuperación o rehabilitación en esta zona debido a las condiciones de explotación presentes en la Ladrillera Alemana, la cual se presentan de forma desorganizada y falta de técnicas de explotación, reconfiguración y estabilización de taludes para dar inicio a las
