CARACTERIZACIÓN GENERAL ESCENARIO DE RIESGO POR MOVIMIENTO EN MASA

Fecha de elaboración: Abril de 2018	Fecha de actualización: Diciembre de 2021	Consolidado por: IDIGER - FDLU

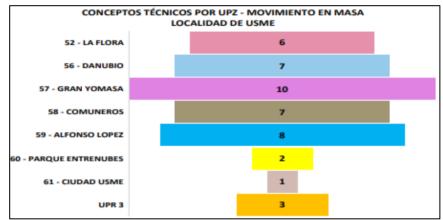
Ilustración 5. Conceptos Técnicos IDIGER

En la siguiente gráfica se presenta información sobre los conceptos técnicos emitidos por IDIGER, en los que se ha identificado situaciones de movimiento en masa, en algunos de estos conceptos se incluyeron predios al programa de reasentamiento.
