GUÍA DE PATOLOGÍAS CONSTRUCTIVAS, ESTRUCTURALES Y NO ESTRUCTURALES

Guía Técnica para Inspección de
Edificaciones Después de un Sismo

Fondo de Prevención y Atención de Emergencias - FOPAE
Asociación Colombiana de Ingeniería Sísmica - AIS

Tercera Edición - 2011

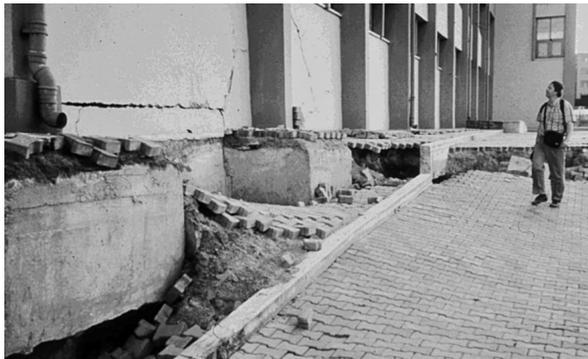
- a) Observar el suelo alrededor de la edificación, para determinar la posible presencia de grietas, hundimientos, deslizamientos o cualquier anomalía en el terreno que pueda afectar la edificación (ver numeral 5.1).

Fotografía 2-1. Revisión del suelo alrededor de la edificación

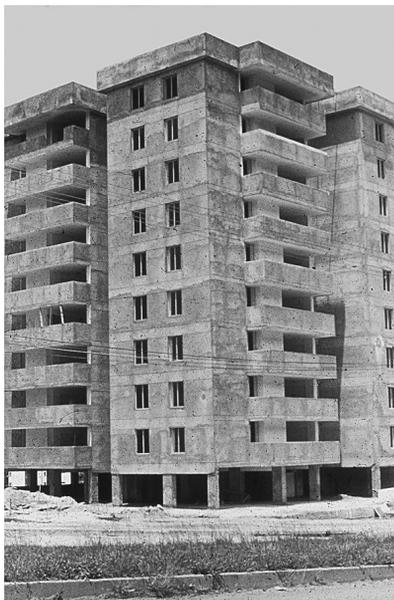
Fotografía 2-2. Piso débil en la primera planta

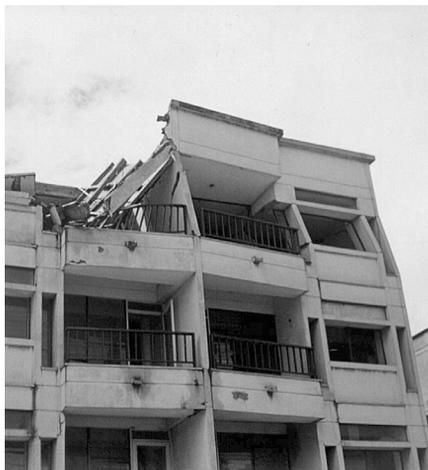
Fotografía 2-3.

- c) Observar desde el exterior el estado general de la edificación, daños en fachadas, balcones, antepechos, etc, así como el estado de las edificaciones vecinas, estableciendo si las vías de acceso y de evacuación son seguras.

Daños en antepechos y fachada de la edificación

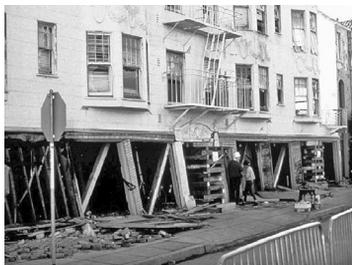
Fotografía 3-1.

- **Inestabilidad:**
Una estructura puede ser inestable por las características de sus apoyos o por características de la configuración interna. El edificio estructurado con madera que se muestra en la Fotografía 3-1 carecía de arriostramiento en el primer nivel. Ante el terremoto de Loma Prieta en California, en octubre de 1989, el edificio casi colapsa. Fue detenido por los edificios vecinos.

Inestabilidad estructural por falta de arriostramiento

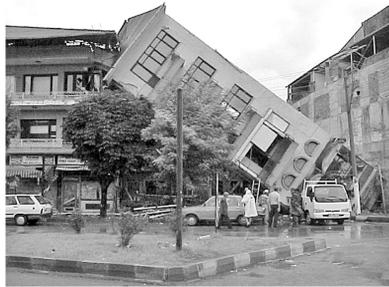
- **Pérdida de equilibrio**
Bajo ciertas condiciones de carga, la estructura puede perder su equilibrio y colapsar como cuerpo rígido. Es el caso de edificios esbeltos cuyas cimentaciones no resistan las cargas de tracción que puede inducir un sismo, o una estantería que no esté anclada al piso, como se ilustra en la Fotografía 3-2.

b) Volcamiento en Turquía por falla en cimentación.

Fallas por pérdida de equilibrio

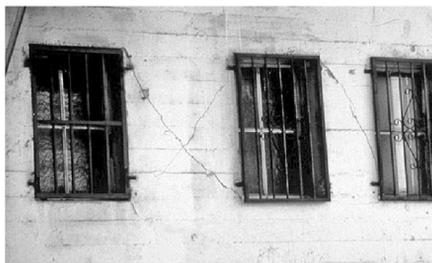
Fotografía 3-4.

Cuando los esfuerzos inducidos por solicitaciones externas superan la capacidad de los materiales se produce su rotura. Dependiendo de las condiciones de borde del elemento estructural solicitado, de la naturaleza de las tensiones superadas y de la configuración y detallado especificados en el diseño, la rotura puede resultar en la falla parcial o total del elemento.

Elemento estructural sometido a tensiones de rotura

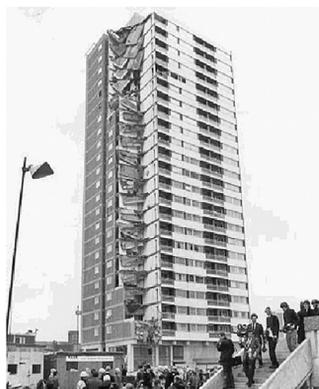
Fotografía 3-5.

Cuando se produce la rotura de un elemento estructural principal, la consecuente redistribución de esfuerzos puede causar sobrecarga en elementos adyacentes que, por falta de hiperestaticidad u otras causas, fallan sucesivamente, produciendo, a su vez, el colapso progresivo de la estructura. La Fotografía 3-5 ilustra este caso con el ejemplo de uno de los colapsos progresivos recientes más notorios. Toda una esquina del edificio Ronan Point, en el este de Londres, colapsó debido a una explosión de gas en el piso 18, el 16 de mayo de 1968.

Colapso progresivo en el edificio Ronan Point, en Londres, 1968.

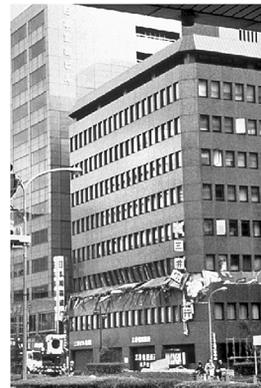
Fotografía 3-7.

El mecanismo de falla de un pórtico involucra la formación de rótulas plásticas en los extremos de los elementos que llegan a los nudos resistentes a momento. Sin embargo, una viga articulada en ambos extremos aumenta su régimen de deformaciones pero no necesariamente implica la falla del elemento y, menos aún, del sistema estructural. De hecho la ruta de colapso especificada para pórticos resistentes a momentos indica que las rótulas plásticas deben formarse primero que todo en las vigas. Si se articulan los extremos de las columnas de un nivel de una edificación, ese piso puede colapsar, como se muestra en la Fotografía 3-7 e, inclusive, ocasionar el colapso progresivo de toda la estructura.

Pérdida de piso en un edificio en Kobe, 1995

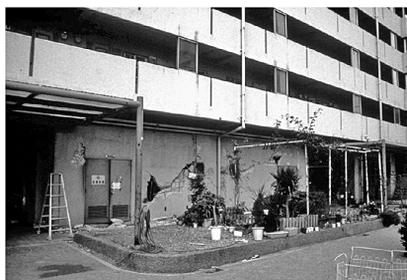
Fotografía 3-9.

La falla por cortante puede darse por insuficiencia de refuerzo de corte, o por una combinación de falla por flexión y deslizamiento en la base. Las juntas de construcción mal concebidas o mal realizadas pueden proporcionar una superficie de falla ideal para falla de corte. En la Fotografía 3-9 se muestran muros de corte fallados en la base de un edificio con sistema combinado entre pórticos y muros.

Muros fallados por cortante, Kobe, 1995

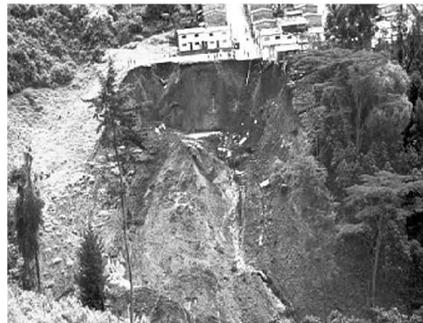
Figura 4-6.
Izquierda flujo de escombros. Derecha flujo de tierra

Los flujos de escombros y los flujos de tierra, se asemejan mucho al comportamiento característico de fluidos, al permitir una clara integración del agua con la masa en movimiento. El tipo particular de fenómeno, dependerá del contenido de agua, la movilidad (velocidad) y el carácter del movimiento (Figura 4-6). En general los movimientos se hacen mucho más rápidos a causa de menores cohesiones, mayor contenido de agua y mayores pendientes.

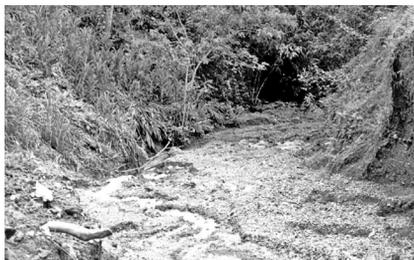
Fotografía 4-1.
Flujo de tierra con un gran contenido en agua

Los flujos de tierra, consisten de material lo suficientemente húmedo para fluir rápidamente, y contienen al menos el 50 % de partículas de tamaño arena, limo y arcilla (Fotografía 4-1).

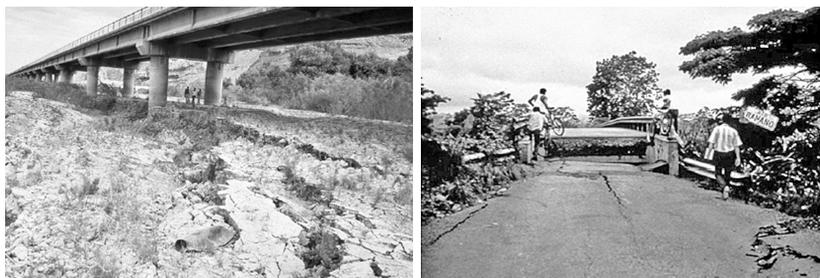
Figura 4-10.
Fenómeno de subsidencia que provoca asentamiento de puentes y vías

El fenómeno de subsistencia se manifiesta por medio de hundimientos diferenciales del terreno, sin evidenciar una componente horizontal clara o importante de movimiento. El proceso de subsistencia es tan sólo la expresión superficial, y último paso, de una gran variedad de mecanismos subsuperficiales de índole natural, que en algunos casos pueden ser acelerados e incluso iniciados por actividades antrópicas que involucran excavaciones, carga, o cambios en el régimen del agua (Allen, A.S., 2000). El término subsistencia incluye tanto procesos de hundimiento lento como colapsos súbitos en la superficie del suelo, cualquiera sean las dimensiones del área afectada, la tasa de desplazamiento, o su mecanismo de origen.

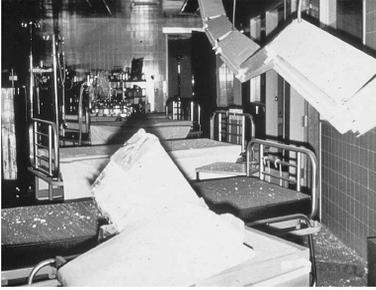
Fotografía 4-3.
Caída de cielorraso muy pesados y con anclaje deficiente

La caída de objetos es la causa más común de heridas. Cuando los objetos no se encuentran debidamente anclados y son sometidos a fuerzas sísmicas, dependiendo de su localización, tamaño, forma y orientación pueden sufrir caída. Consecuentemente, parapetos, recubrimientos exteriores, equipos suspendidos o cielo rasos muy pesados son los más susceptibles a sufrir daños.

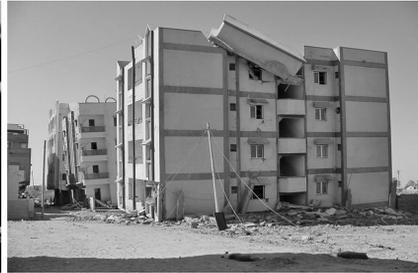
Fotografía 4-4.
Ejemplos de volcamiento

Componentes con un centro de gravedad alto, como paneles eléctricos, estanterías y particiones internas son susceptibles a volcarse, representando un gran peligro para los ocupantes.

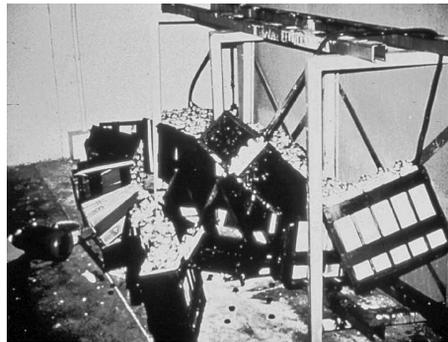
Fotografía 4-5.
Ejemplos de falta de anclaje lateral y deslizamiento de objetos

Elementos montados sobre pisos, techos o plataformas son principalmente susceptibles a deslizarse. Estos movimientos de deslizamientos pueden afectar conexiones eléctricas o de tuberías generando riesgo de incendios o derrames de agua. El deslizamiento puede causar daños a los elementos mismos o los elementos vecinos.

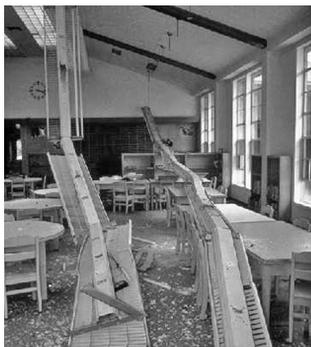
Fotografía 4-6.

Un componente suspendido, que sólo tiene soporte vertical, o anclaje deficiente, puede balancearse como un péndulo, rompiendo tuberías o conexiones eléctricas y chocando con otros elementos vecinos. Si este elemento pierde su soporte vertical puede caer sobre lo ocupantes.

Ejemplos de daño por vaivén o balanceo

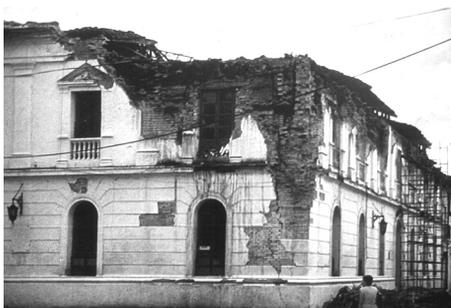
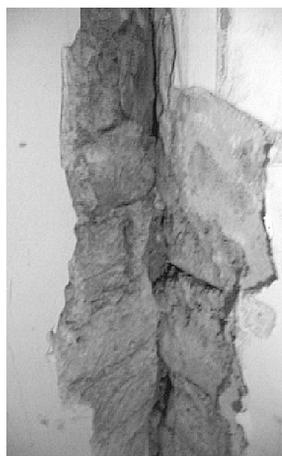
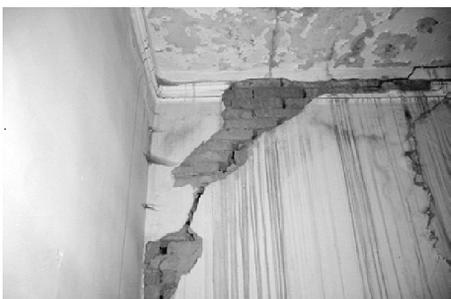
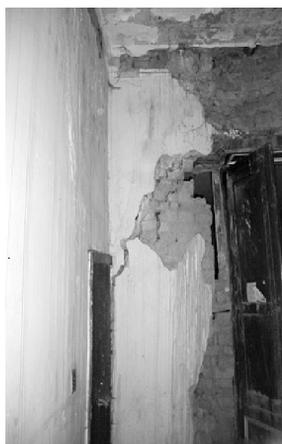
Fotografías A.3-1.
Daños en muros de tapia

- Fallas por flexión:
 - › Perpendicular al plano del muro con agrietamiento horizontal en la base o a una altura intermedia y agrietamientos verticales complementarios para combinar el mecanismos de falla. Este tipo de falla es frecuente en muros largos sin restricciones transversales.
 - › Perpendicular al plano del muro con agrietamiento vertical en la zona central, agrietamiento diagonal para conformar el mecanismos de fisuración en la parte superior por falta de refuerzo o confinamiento. Este tipo de falla se presenta principalmente en muros altos y cortos o muros muy largos con restricciones laterales poco espaciadas.
 - › Perpendicular al plano en las esquinas no confinadas de muros sueltos o en esquina no conectadas efectivamente con los muros de restricción transversal al mismo.

- Fallas por cortante en el plano del muro asociadas a altos empujes horizontales. En muchos casos los agrietamientos están asociados a la presencia de aberturas de puertas y ventanas en los muros.
- Falla generada por la caída de la cubierta hacia el interior de la vivienda, por encontrarse mal apoyada sobre los muros, mal concebida estructuralmente, por deficiencias en las conexiones o con alto grado de avance en su deterioro por ataque de insectos o cambios de humedad.
- Una combinación de dos o más mecanismos anteriores.

En las Fotografías A.3-1 se puede observar un ejemplo de daños severos en estructuras de tapia y adobe.

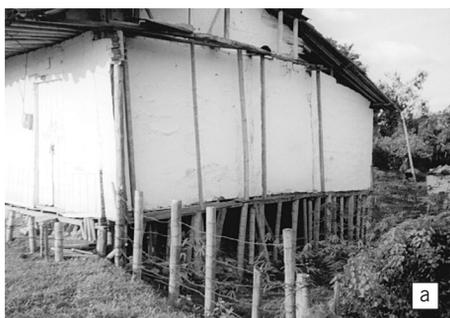
a

Fotografías A. 3-2:
Tipos de falla estructuras de bahareque

- Inclinación, colapso parcial o total de muros
 - › Por falla en la cimentación (Fotografía a.)
 - › Por la caída de la cubierta hacia el interior de la vivienda (Fotografía b.).

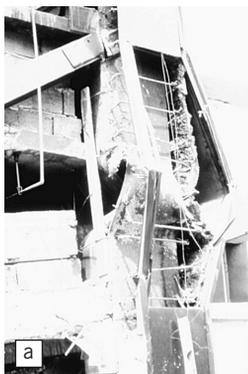
Pandeo de columna en pórticos arriostrados

En las Fotografías A.3-3 se observan ejemplos de daños en elementos metálicos.

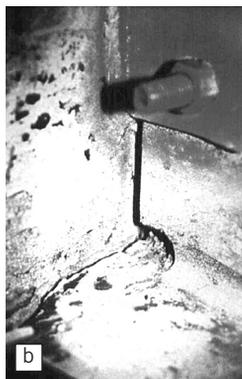
Falla de soldadura en pórticos no arriostrados

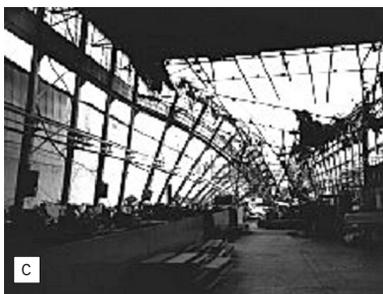
Falla de celosía

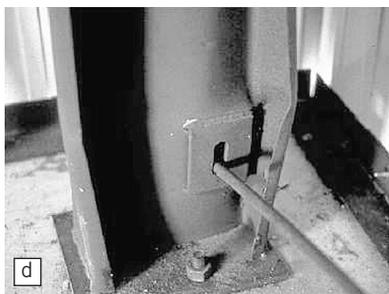
Pandeo del patín

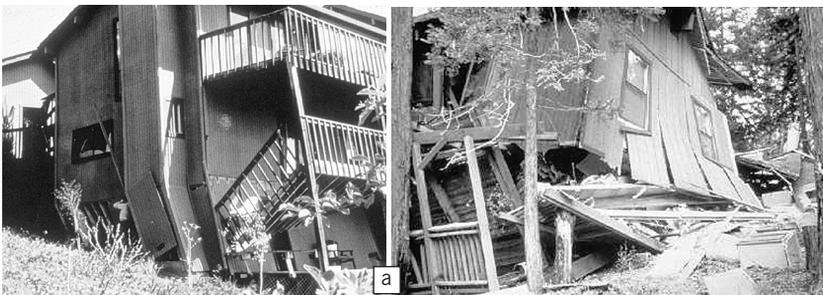
Resistencia inadecuada muros primer piso

Otro tipo de fallas menos comunes son: anclajes inadecuados de porches, y deterioro de la madera por termitas, humedad y otro tipo de agentes patógenos. Deterioro de la edificación por deformación permanente del suelo. En las Fotografías A.3-4 se muestran ejemplos de daños en construcciones de madera.

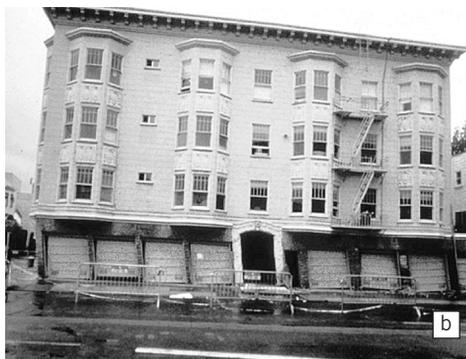
Primer piso flexible

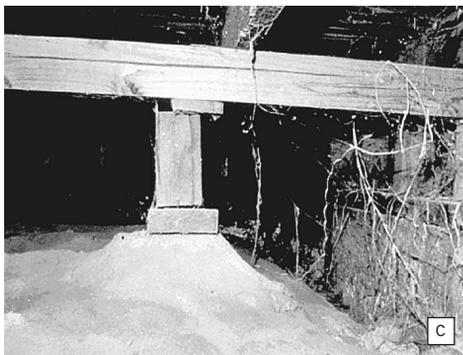
Falla en cimentación

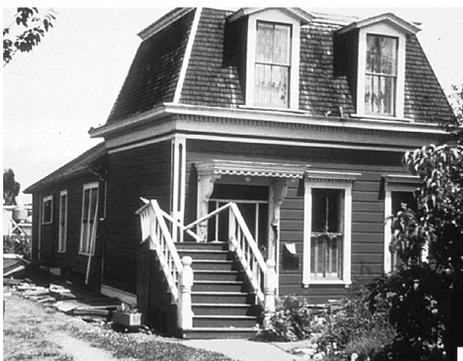
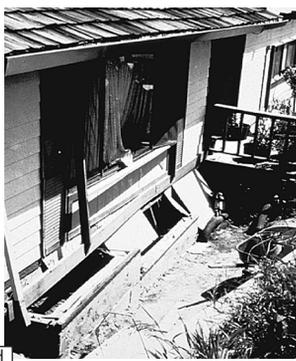
Desplazamiento de la base
