1.5. CARACTERIZACIÓN GENERAL DEL ESCENARIO DE RIESGO POR “INCENDIO ESTRUCTURAL Y/O COBERTURA VEGETAL”

1.5.1 DESCRIPCIÓN DE SITUACIONES DE DESASTRE O EMERGENCIA ANTECEDENTES

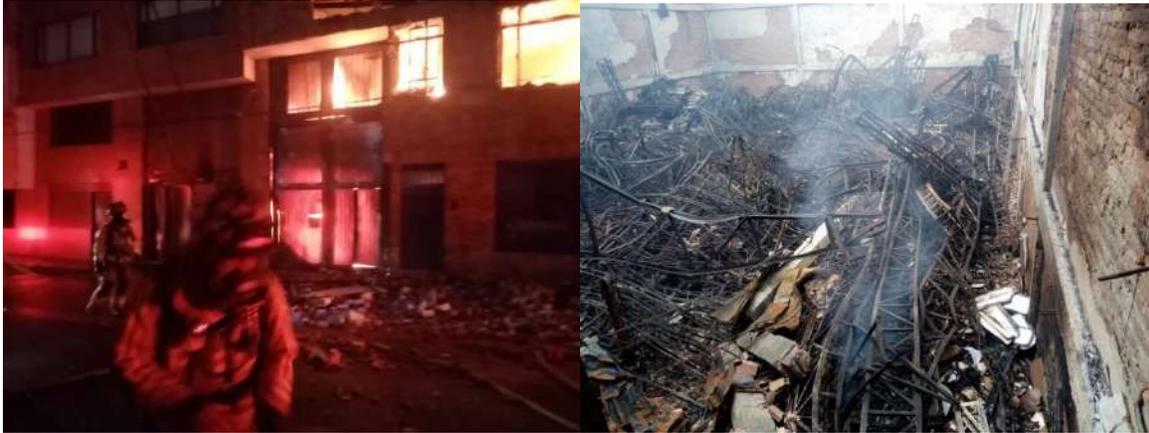
Figura 4. Caracterización General del Escenario de Riesgo por “Incendio estructural y/o cobertura vegetal”

*Barrio Las Ferias, Incendio fábrica de muebles, 2021.
Fuente: Equipo Gestión del Riesgo – Alcaldía Local de Engativá*

SITUACIÓN No. 1	Incendio Estructural Barrio Las Ferias - Carrera 68 G No. 73 A – 29/37/43, predio de tres niveles en el cual se emplazaba una bodega y oficinas construidas bajo un sistema estructural de pórticos en concreto reforzado y muros no estructurales perimetrales en mampostería no reforzada.
Fecha: 17/07/2021	Fenómeno asociado con la situación: Incendio estructural, que genera la afectación por el desprendimiento de calor y llamas a predios aledaños generando polígono de afectación.
Factores que favorecieron la ocurrencia del fenómeno: En el sector hay en operación diferentes fábricas y bodegas las cuales almacenan material combustible (caucho, textil, plásticos, madera, etc.) al igual que líquidos inflamables y productos químicos en diferentes cantidades. Se ha podido identificar que en el sector hace falta instalar una buena red de hidrantes que permitan abastecer de manera ágil las máquinas de bomberos, carencia que dificulta la labor de extinción de los incendios en el sector.

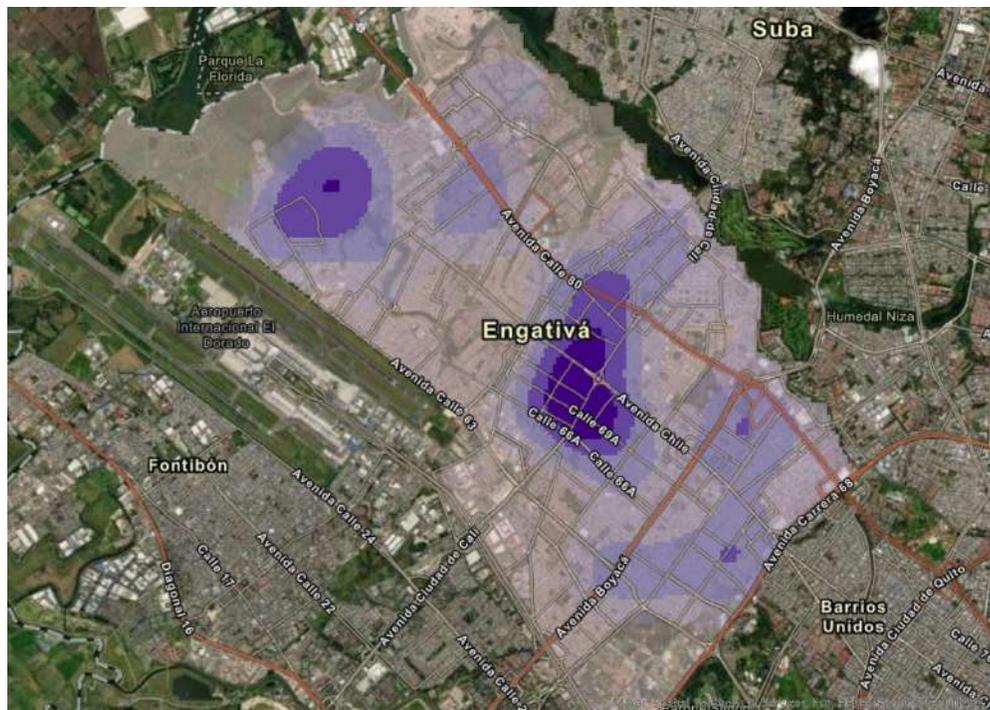
Gráfico 11 Mapa de Calor de Incendios Estructurales Localidad de Engativá

Fuente: Equipo de Gestión de Riesgo Alcaldía Local de Engativá con datos del SIRE 2022
