1.2 Caracterización del Escenario de Riesgo por Movimiento en Masa

1.2.2 DESCRIPCIÓN DEL ESCENARIO DE RIESGO POR MOVIMIENTO EN MASA DE LA LOCALIDAD DE CIUDAD BOLÍVAR.

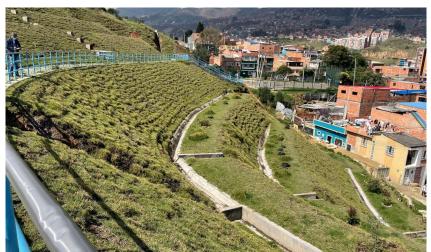
Obra de Mitigación Sotavento

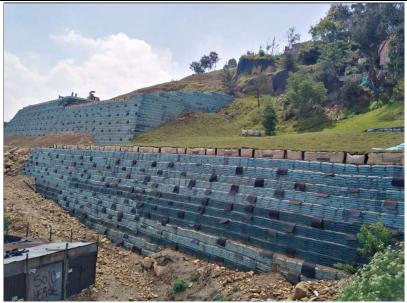
Obra de Mitigación Fase 1 Peñón el Cortijo

Desarrollo obra de mitigación movimiento en masa
