1.2. CARACTERIZACIÓN GENERAL DEL ESCENARIO DE RIESGO POR “INUNDACIONES Y ENCHARCAMIENTO”

1.2.1 DESCRIPCIÓN DE SITUACIONES DE DESASTRE O EMERGENCIA - ANTECEDENTES

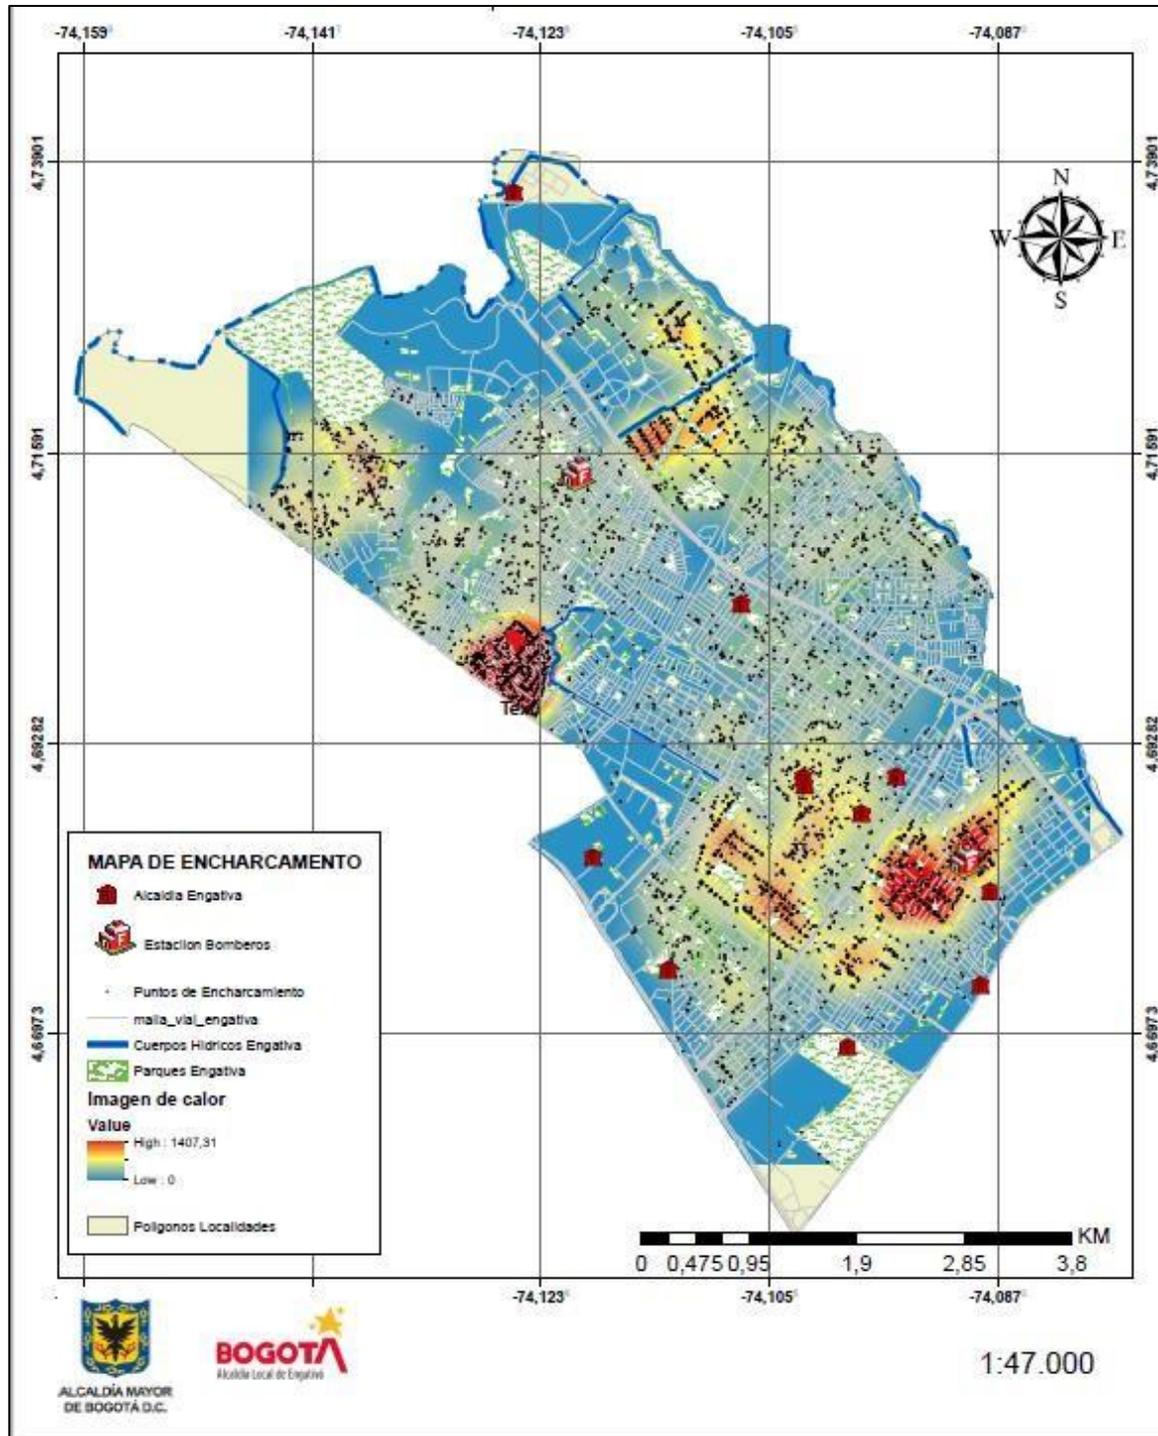
Gráfico 9. Mapa de Calor Encharcamiento e Inundaciones Localidad de Engativá

Fuente: Equipo de Gestión de Riesgo Alcaldía Local de Engativá con datos del SIRE – 2022

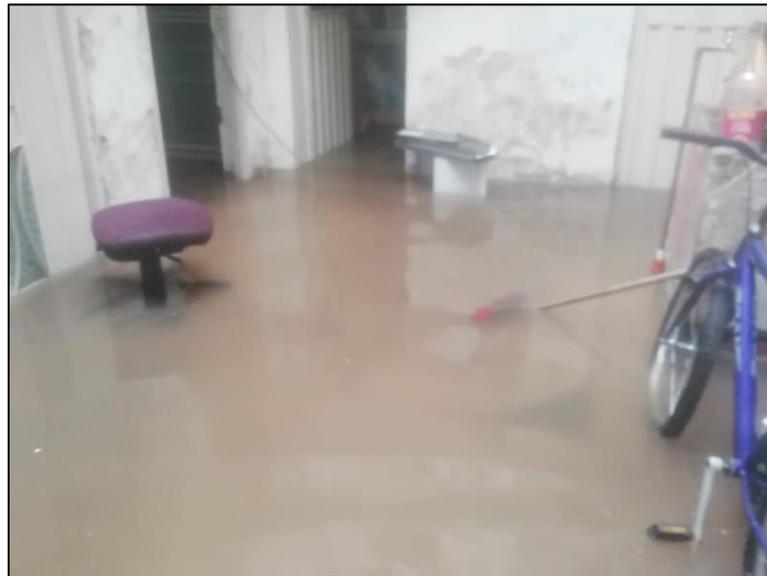
Figura 1. Caracterización General del Escenario de Riesgo por “Inundaciones y encharcamiento”

*Barrio Villa Gladys, inundación, 2021.
Fuente: Equipo Gestión del Riesgo – Alcaldía Local de Engativá*

SITUACIÓN No. 1	Inundación y/o encharcamiento
Fecha: 24 de junio de 2021	Fenómeno(s) asociado con la situación: Inundación
<p>Factores que favorecieron la ocurrencia del fenómeno: En época invernal, la localidad de Engativá presenta diferentes tipos de emergencias asociadas a este riesgo; de forma particular, el Barrio Villa Gladys es muy propenso a inundaciones y encharcamientos debido a la deficiencia que se deriva de las fallas del desagüe ocurridas desde la construcción de los servicios de acueducto y alcantarillado por la ubicación de algunas viviendas por debajo de la vía, así como el mal manejo de residuos sólidos ocasionados por la inadecuada separación desde la fuente y el proceso de encendido y apagado de las motobombas que están destinadas a la solución de estas emergencias.</p>	
<p>Actores involucrados en las causas del fenómeno: La comunidad del Barrio Villa Gladys con afectación de varias viviendas, específicamente el predio ubicado en la Carrera 112 con calles 67 y 68.</p>

El desbordamiento e inundaciones que ha sufrido este sector y que afecta a la comunidad corresponde, de una parte, a la conducta reiterada de la ciudadanía por el mal manejo de residuos sólidos que taponan los puntos de desagüe del sistema de alcantarillado y de otro al manejo de las motobombas con que cuenta el sector.

DESCRIPCIÓN DE MEDIDAS E INTERVENCIÓN ANTECEDENTES
<ul style="list-style-type: none"> ✓ Mantenimiento preventivo a las redes de alcantarillado pluvial y sanitario. ✓ Evitar taponamientos de sumideros y estructuras de la red con el manejo adecuado de basuras, desechos de lavaplatos y evitando la acumulación de otros residuos como escombros que impidan el drenaje de aguas lluvias para disminuir los encharcamientos. ✓ Mantenimiento y vigilancia continua a las motobombas para evitar el incremento en los niveles del agua en épocas de lluvias.

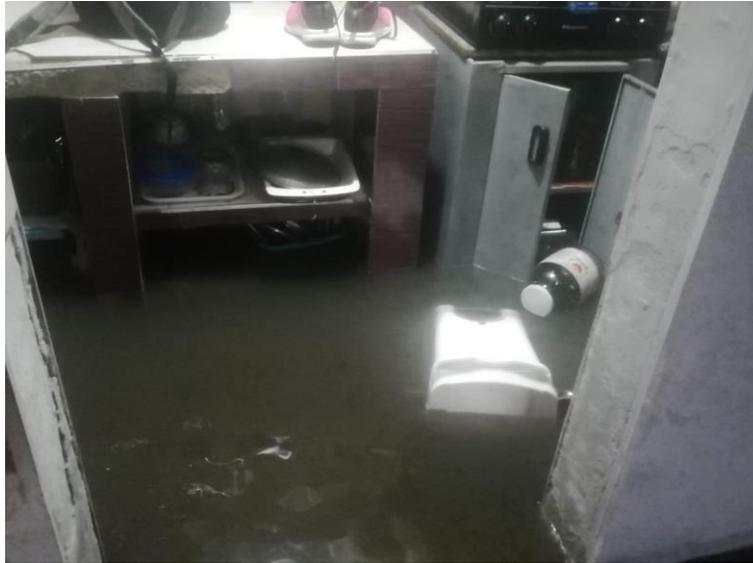
<p>Daños y pérdidas presentadas:</p>	<p>En las personas: No se presentan afectaciones que representen la pérdida de la vida de personas de la comunidad. Los habitantes reportaron afectaciones psicológicas por no saber qué pasará con sus bienes y su vivienda. En total se vieron afectados 30 personas entre adultos y menores de edad.</p>
	<p>En bienes materiales particulares: Se reportaron afectaciones a los interiores de 5 predios, así como los muebles y enseres de los primeros pisos, mobiliarios y electrodomésticos en general.</p>
