LOCALIDAD FONTIBÓN

Consejo Local de gestión del Riesgo y Cambio Climático

Caracterización General de Escenarios de Riesgo

Caracterización General Del Escenario De Riesgo Por Riesgo Tecnológico

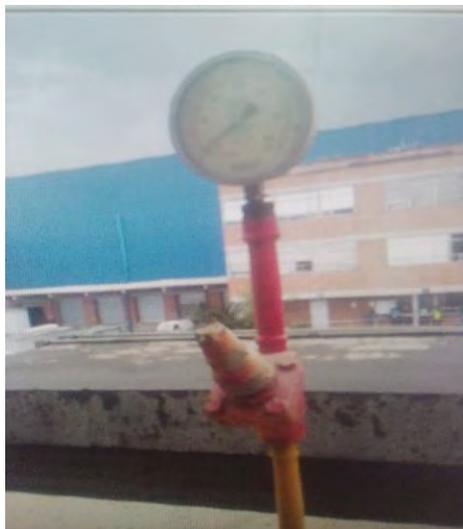
Manómetro averiado. Fuente: Alcaldía Local. 4 de mayo de 2017

El evento sucede en las bodegas Éxito-Carulla y se causa por el insuficiente mantenimiento del sistema de frío y el desgaste de la línea de refrigeración en los dispositivos refrigerantes (válvulas de expansión y compresores) y, además, por la fuga de los vapores de amoníaco que se presentaron. Pues bien, teniendo en cuenta que el amoníaco mezclado con agua, en cualquier proporción, es altamente corrosivo, es indispensable que el

Pues bien, al deteriorarse los equipos de la empresa Éxito-Carulla, no se detectaba el aumento de presión de tal manera que se presentaba la posibilidad de formarse una potencial explosión en la tubería que transporta los gases. En tal sentido, la compañía Éxito-Carulla debe acatar los lineamientos técnicos dispuestos tanto por el cuerpo de bomberos de la localidad como por la SDA, en cuanto a los temas de mantenimiento y manipulación de las maquinas fabriles en el marco de la normatividad de la operación y control de gases tóxicos. Así mismo, la administración de la compañía debe considerar las sugerencias señaladas por los ingenieros de la empresa, en cuanto a la necesidad urgente de modernizar y actualizar los sistemas de refrigeración debido a que se encuentran en estado de deterioro por tiempo cumplido del uso y con el fin de evitar una potencial explosión, teniendo en cuenta que, al mezclarse el amoniaco con otro tipo de sustancias, que se pueden encontrar en el entorno, como oxidantes fuertes, ácidos, halógenos y sales de plata, zinc, cobre y otros metales pesado, puede generar fuego o explosión. O al mezclarse con óxidos de nitrógeno durante la combustión, produce un daño irreparable en la empresa y en el entorno.

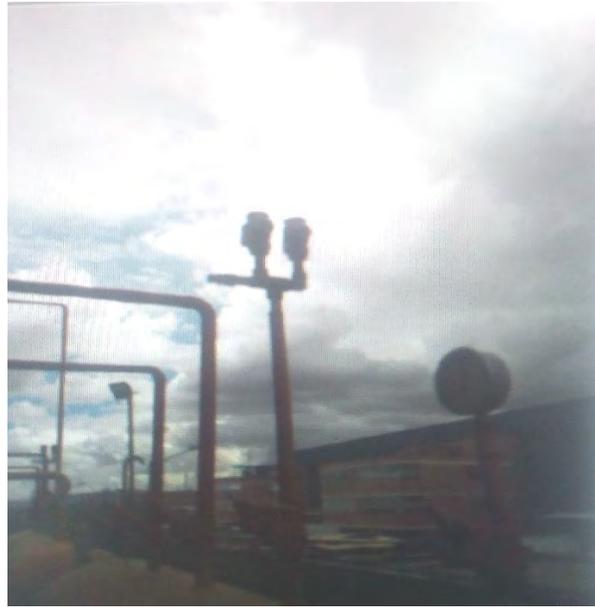
Fuga de amoníaco y vapor de agua. Fuente: SDA
4 de mayo de 2017

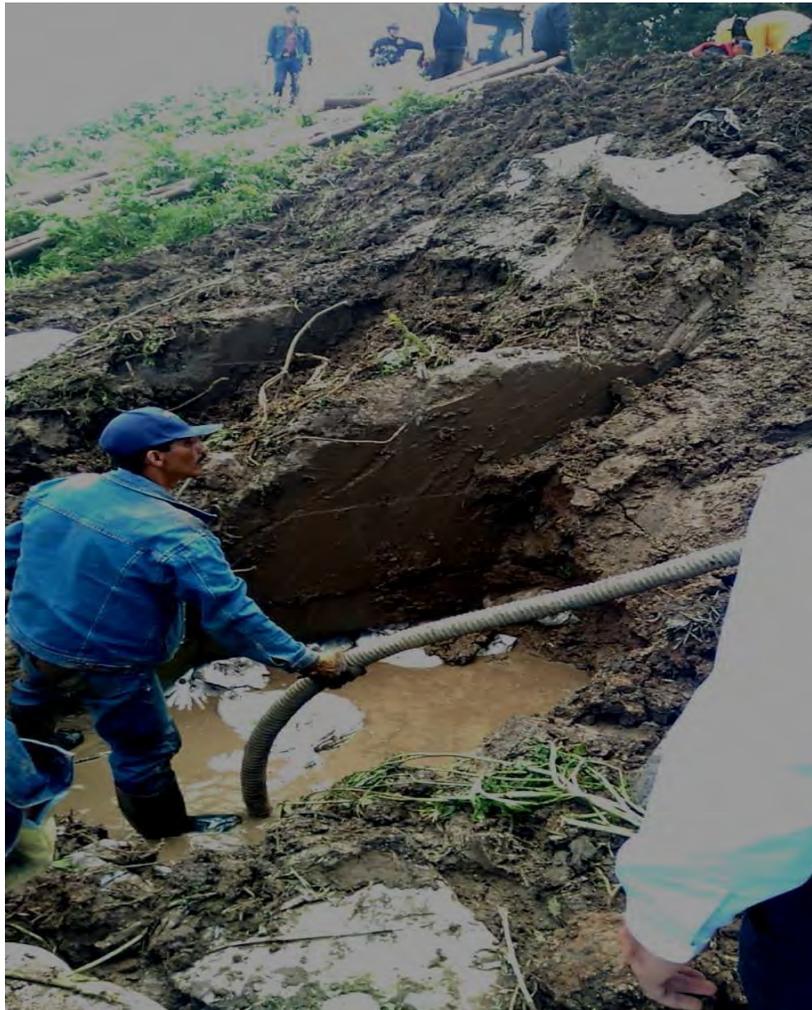
Fuente: Édison Dávila D. IDIGER. 16 de mayo de 2017. Socavamiento de la base del Jarillón ubicado sobre la margen norte del río Bogotá, frente a la estación elevadora Rivera.

No se presentaron daños en bienes ambientales, la fisura del jarillón por socavamiento se atendió de manera oportuna realizando la reparación de la filtración con bolsacreto.

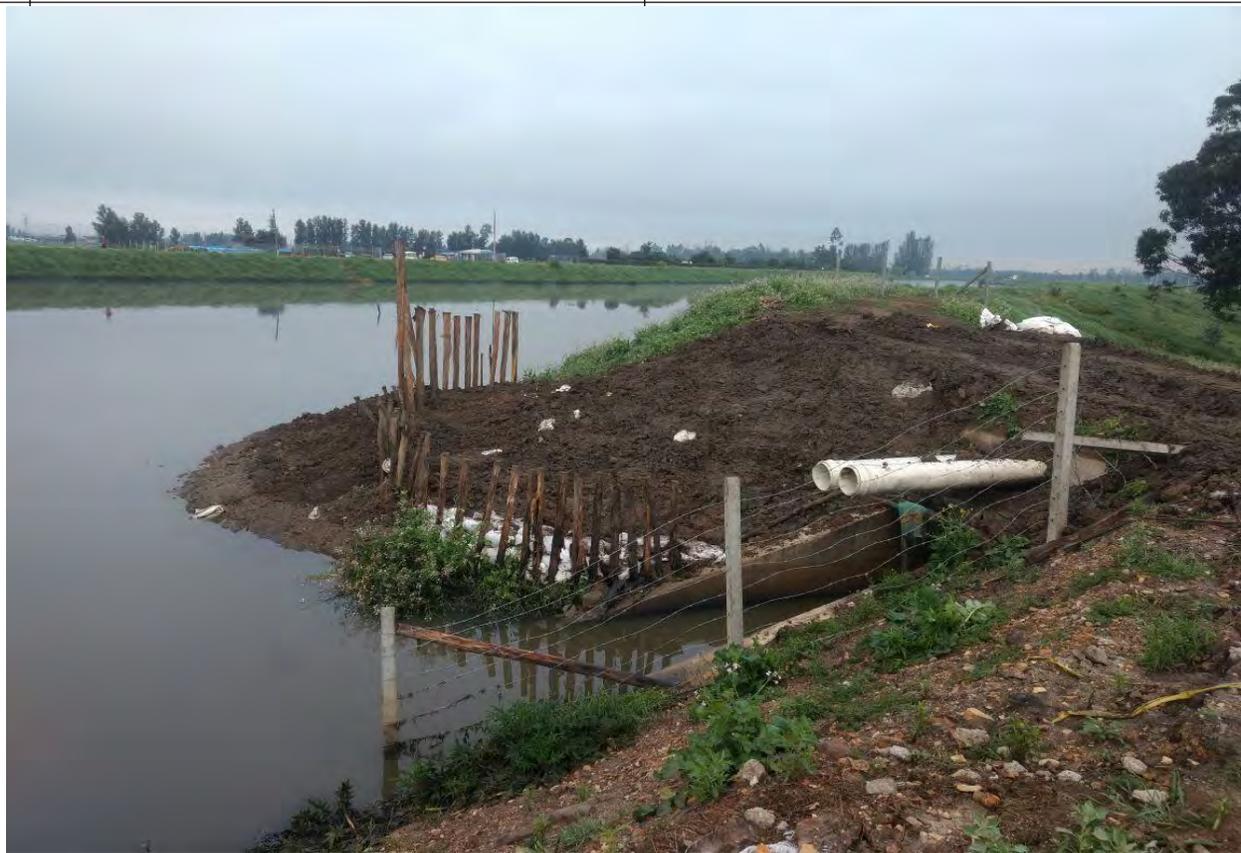
Fuente: Édison Dávila D. IDIGER. 16 de mayo de 2017. Sitio de fractura del jarillón, frente a la planta elevadora Rivera.

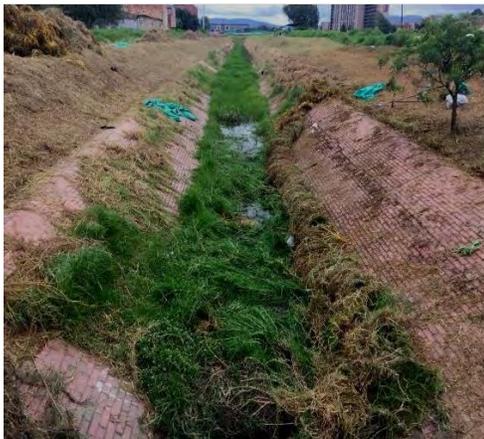
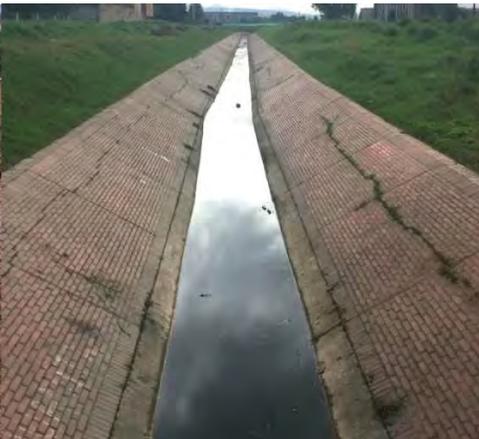
ANTES

Fuente, Aguas de Bogotá. -Sector: Canal Central Fontibón

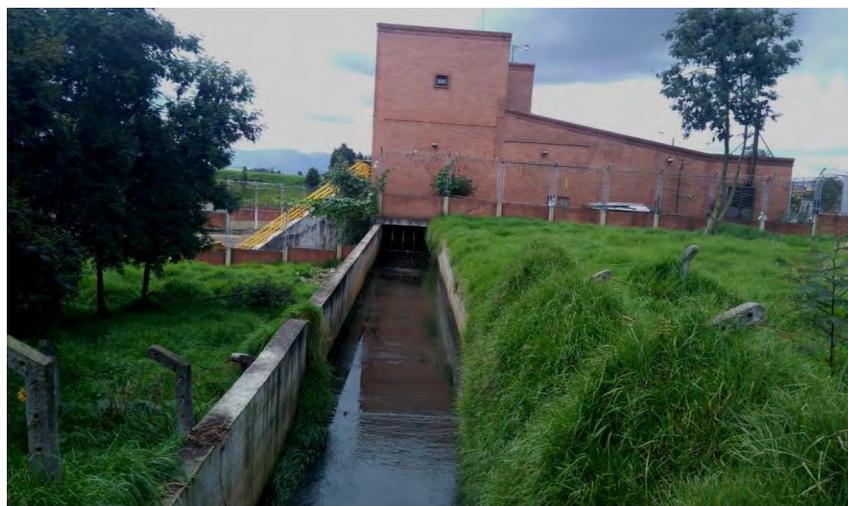
- El acueducto de Bogotá construyó tres estaciones de bombeo en la localidad de Fontibón que corresponde a la cuenca media que bordea el río, con el fin de drenar la zona en las temporadas de lluvia.

Fuente, Édison Dávila D. IDIGER. junio 2017. Canaleta de la estación elevadora Prados de Alameda.

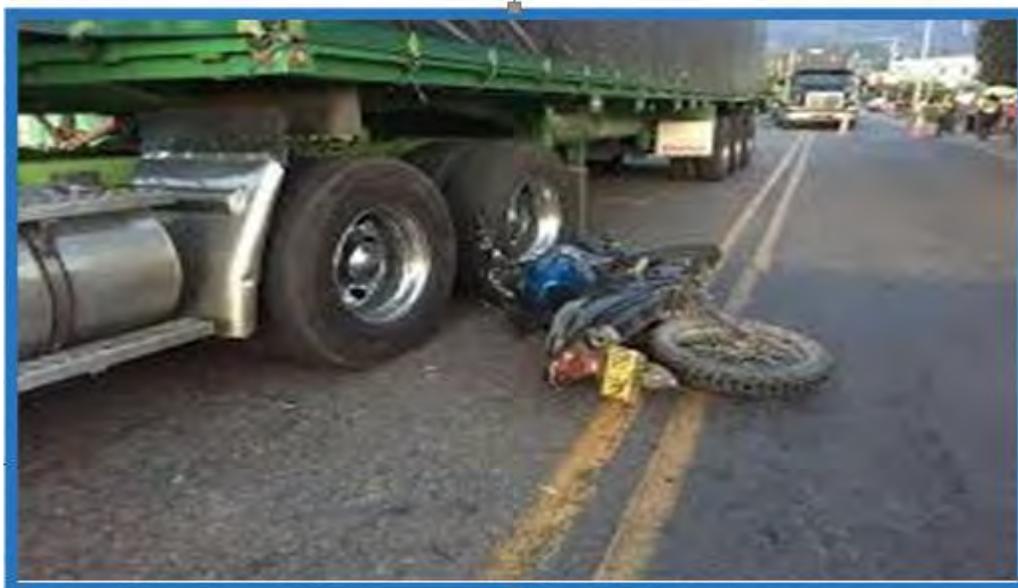
Fuente de la foto: Accidente registrado el día 27/01/2018 sobre la Av. Centenario con Kr 123, sentido oriente – occidente. Foto enviado por ciudadano al CLM

1.3. Factores que favorecieron la ocurrencia del fenómeno: principalmente el desacato de las normas de tránsito por parte de los actores viales, deterioro de la malla vial donde ocurre el accidente, posible ausencia de demarcación en el asfalto y de señalización vial.

1.4. Actores involucrados en las causas del fenómeno: los conductores del transporte personal y del vehículo tipo tracto camión.	
1.5. Daños y pérdidas presentadas:	En las personas: un muerto
	En bienes materiales particulares: pérdida total del vehículo de transporte personal (la moto)
	En bienes materiales colectivos: cierre temporal de la vía
	En bienes de producción: no se reporta
	En bienes ambientales: no se reporta

1.6. Factores que en este caso favorecieron la ocurrencia de los daños: principalmente el desacato de la normatividad contemplada en la Ley 769 de 2002 (Código Nacional de Tránsito), posible ausencia de señalización vertical y horizontal.
