1.2. Caracterización General del Escenario de Riesgo por inundación.

Formulario 1. DESCRIPCIÓN DE SITUACIONES DE DESASTRE O EMERGENCIA ANTECEDENTES

<p>SITUACIÓN No. 1</p>	<p>El 16 de mayo de 2017, en la primera temporada invernal del año, la fuerza hidráulica del río Bogotá produce una fisura del jarillón en su base. El fenómeno ocurrió en el área de influencia hídrica del meandro del Say frente a la planta elevadora Rivera, amenazando con inundar el sector urbanizado conocido como Sabana Grande y zona Franca.</p>	
<p>1.1. Fecha:</p> <p>16 de mayo de 2017.</p>	<p>1.2. Fenómeno(s) asociado con la situación:</p> <p>Con el fenómeno de la temporada invernal de mayo de 2017 se aumentó el caudal del río Bogotá, esta circunstancia acarreó con sigo el aumento del volumen de agua y, por lo tanto, la velocidad de la corriente del río. Al movilizarse un mayor volumen del líquido, el río, presionó el jarillón socavándolo en el sector de Zona Franca frente a la planta elevadora Rivera donde existía una fisura que causa la filtración de la corriente. Este fenómeno hídrico colocó en riesgo de inundación a los siguientes barrios: San Pedro, Sabana Grande, El Tintal, el área industrial de Zona Fr

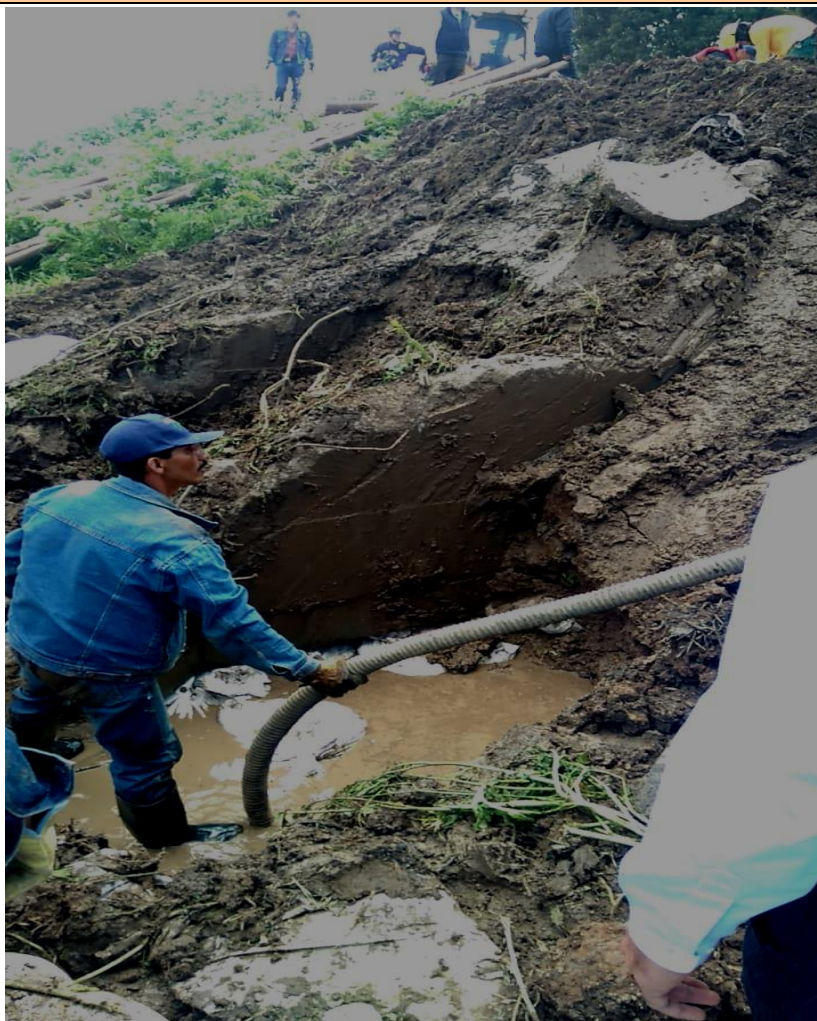
Fuente: Edinson Dávila D. IDIGER. 16 de mayo de 2017. Socavamiento de la base del Jarillón ubicado sobre la margen norte del río Bogotá, frente a la estación elevadora Rivera.

firmeza suficiente los componentes constitutivos del jarillón adolecieron de un proceso de compactación en su base, dando origen a una fuerte infiltración de las aguas del río en la muralla, en el punto indicado. Por lo tanto, la filtración que al amanecer del 16 de mayo era un hilo de agua a mediados de la mañana se había transformado en un chorro de agua que atravesaba la muralla y amenazaba con iniciar un proceso de inundación del lugar.

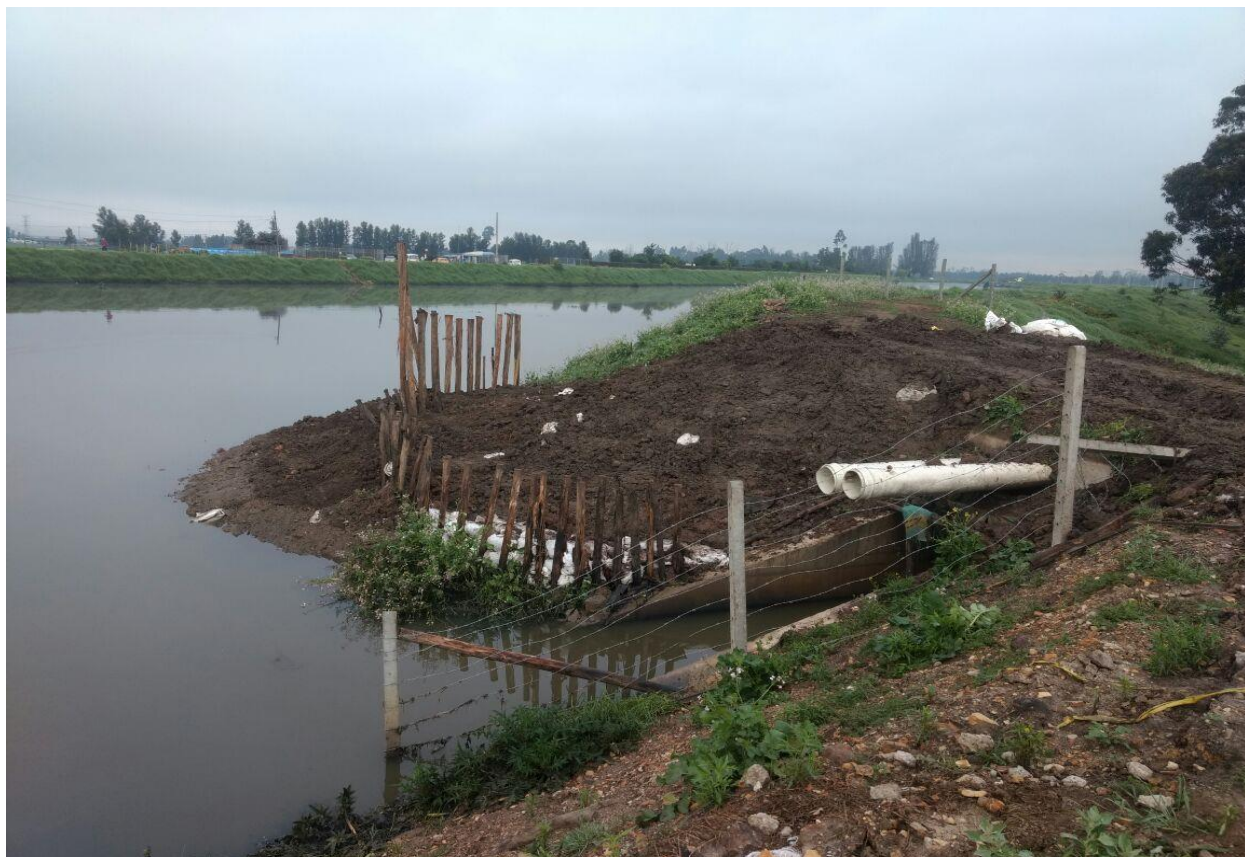
Fuente: Edinson Dávila D. IDIGER. 16 de mayo de 2017. Sitio de fractura del jarillón, frente a la planta elevadora Rivera.

1.5. Daños y pérdidas presentadas:	En bienes materiales particulares: No se generó afectación a particulares.
	En bienes materiales colectivos: Afectación del jarillón ocasionada por la fuerza del cuerpo de agua.
	En bienes de producción: No se alcanzaron a presentar daños debido a la atención oportuna.
	En bienes ambientales: No se presentaron daños en bienes ambientales, la fisura del jarillón por socavamiento se atendió de manera oportuna realizando la reparación de la filtración con bolsacreto.

1.6 Factores que en este caso favorecieron la ocurrencia de los daños: El factor significativo fue no haber demolido la antigua canaleta desaguadora de la laguna de pondaje de la estación elevadora Rivera, la cual se encontraba en desuso, y que atravesaba el jarillón por su base. Esta estructura se encontraba enterrada, de tiempo atrás, y debió ser triturada con el fin de que los materiales de construcción del jarillón se forjaran. Pues bien, en el momento de la cimentación de la tapia la firma constructora de la muralla no tuvo la precaución de demoler la canaleta para que la estructura del jarillón se fraguara y de esta manera se diera el proceso de sellamiento de esta para no permitir la filtración del agua del río.
