1.2. Caracterización General del Escenario de Riesgo por “Incendio Estructural”

Formulario 1. DESCRIPCIÓN DE SITUACIONES DE DESASTRE O EMERGENCIA ANTECEDENTES

Localidad Usaquéen	Caracterización General de Escenarios de Riesgo
--------------------	---

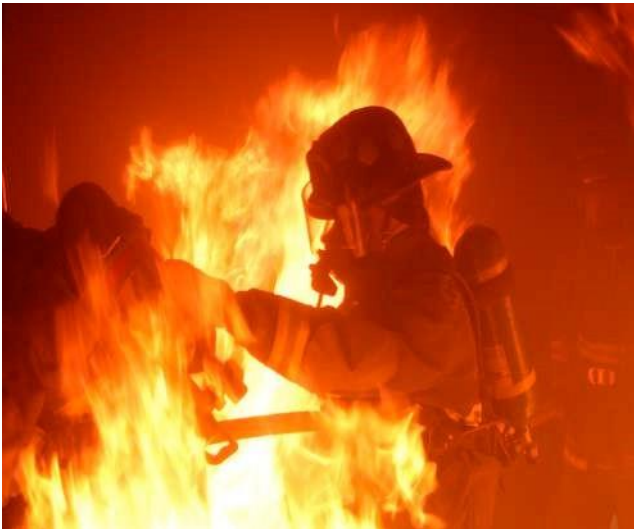
SITUACIÓN No. 1

De acuerdo con los servicios atendidos por Incendio Estructural, que se han presentado en la localidad de Usaquén y revisando la estadística para el mes de Febrero 2017, se hace referencia al servicio con numero de incidente 268970173, el cual se presentó en la CLL 186 Bis # 7a-25, barrio Tibabita localidad Usaquén, el día Miércoles 22 de febrero a las 11.58 am INCENDIO ESTRUCTURAL EN EDIFICACION EN UNA DE LAS HABITACIONES DEL 5 PISO, se presenta un incendio generalizado con salida de humos, gases y llamas por las ventanas afectando techos y paredes el cual después de realizar el procedimiento de investigación de incendios no se puede establecer de manera fehaciente las causas del incendio debido al grado de afectación, para la atención del incidente se realiza el procedimiento interno establecido por la UAECOB, se realiza acordonamiento y aseguramiento de la escena, control servicios públicos, se ingresa a la edificación con dos líneas cargadas realizando búsqueda inicial para verificar si hay personas con vida, ataque directo al incendio confinando el incendio en el quinto piso, verificación, extinción y control de puntos calientes y se realiza segunda búsqueda piso a piso se evacuan las personas de la edificaciones aledañas al lugar del incendio se realiza acordonamiento para evitar el ingreso de personal ajenas a la situación.

1.1. Fecha: Miércoles 22 de Febrero 2017		1.2. Fenómeno(s) asociado con la situación: Afectación por conducción de calor a otros pisos de la edificación, explosión por fuga de gas ya que en el sitio habían cilindros de GLP.

1.3. Factores que favorecieron la ocurrencia del fenómeno: La presencia de material solido combustible en el lugar (Madera, plástico, textil) y presencia de GAS licuado del petróleo en contenedores de diferentes tamaños, la inasistencia de un sistema de protección contra incendios aporto a la propagación del fuego desconociendo la causa del evento.

1.4. Actores involucrados en las causas del fenómeno: <i>Propietarios, arrendatarios, ocupantes, y comunidad en general.</i>		
1.5. Daños y pérdidas presentadas:	En las personas: En las labores de extinción en una de las habitaciones del 5 piso se encuentra un cuerpo sin vida (calcinado).	
	En bienes materiales particulares: Afectación en la vivienda contigua calle 186bis # 7ª-35 el cual se visualiza fisuras en el muro del 5 piso que colinda con la edificación afectada	
	En bienes materiales colectivos: Afectación muebles, enseres y edificación por convección y conducción de calor.	
	En bienes de producción: NA	
	En bienes ambientales: Se presentó afectación del aire de forma temporal por los productos generados de la combustión (Humos, vapores, hollín etc).

1.6. Factores que en este caso favorecieron la ocurrencia de los daños: La propagación del fuego, altas temperaturas materiales involucrados acumulación de humos extinción del fuego, falta de implementación de un plan de emergencias.

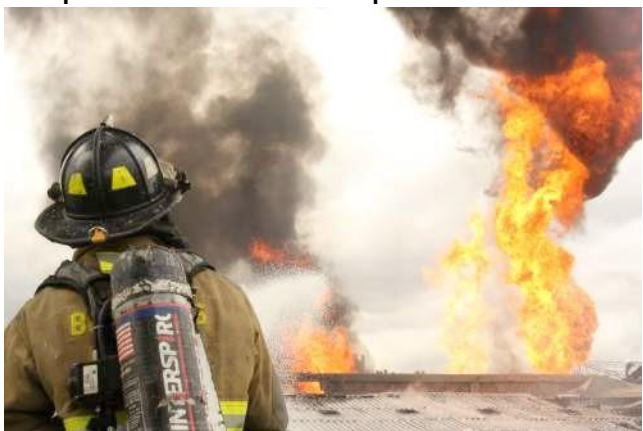
1.8. Desempeño institucional en la respuesta:

En respuesta al incidente asisten bomberos oficiales como primer respondiente, apoya secretaria distrital de salud como medida preventiva en valoración de personas por posibles inhalación de humo, policía de vigilancia apoyando con el acordonamiento del área, CTI como ente investigativo ya que hubo una persona fallecida, IDIGER con apoyo de ingeniería estructural el cual valoro la edificación por posibles daños estructurales , gas natural el cual suspendió el servicio de gas domiciliario , condesa suspende servicio de electricidad de la vivienda afectada
