1.2. Caracterización General del Escenario de Riesgo por “incendio estructural”

Formulario 1. DESCRIPCIÓN DE SITUACIONES DE DESASTRE O EMERGENCIA ANTECEDENTES

SITUACIÓN No. 1	Incendio estructural en la carrera 96 #76-22 sur Bosa Recreo a causa de la conducción de calor por contacto directo con superficie caliente y vapores inflamables por gasolina, en la UPZ El Porvenir

Localidad 7 BOSA	Caracterización General de Escenarios de Riesgo
------------------	---

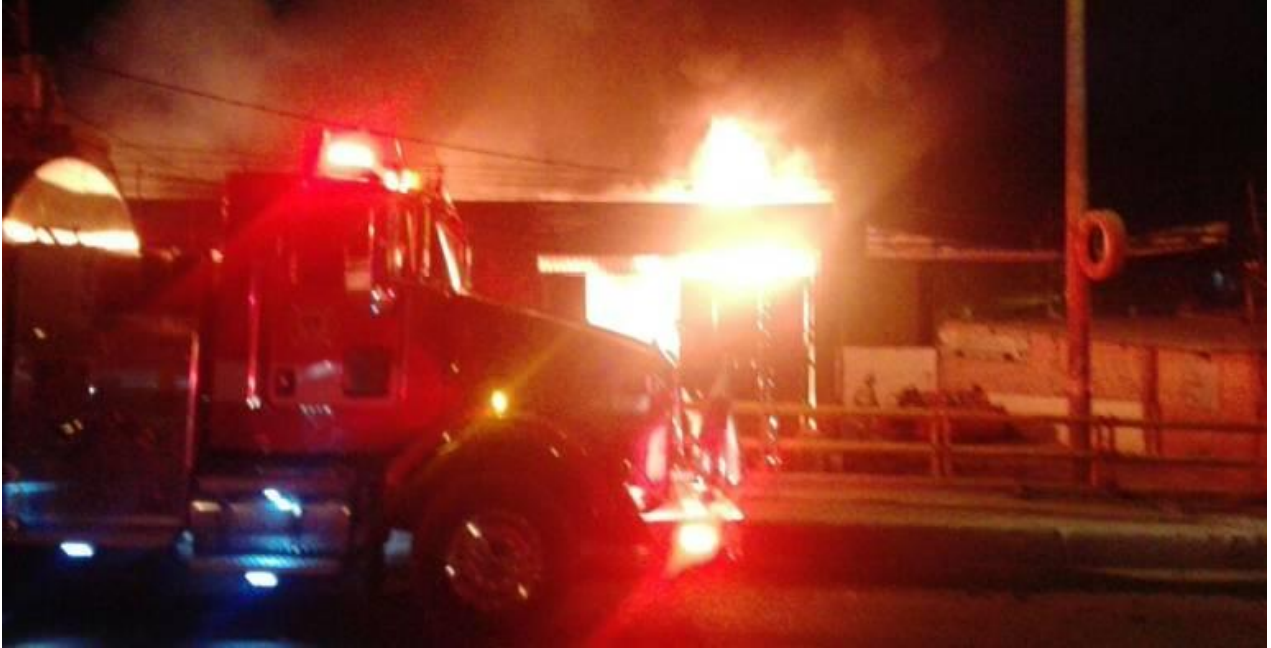
Emergencia por incendio en fábrica de colchones en el sur de Bogotá 2017 extraída de http://caracol.com.co/emisora/2017/12/08/bogota/1512708921_850600.html

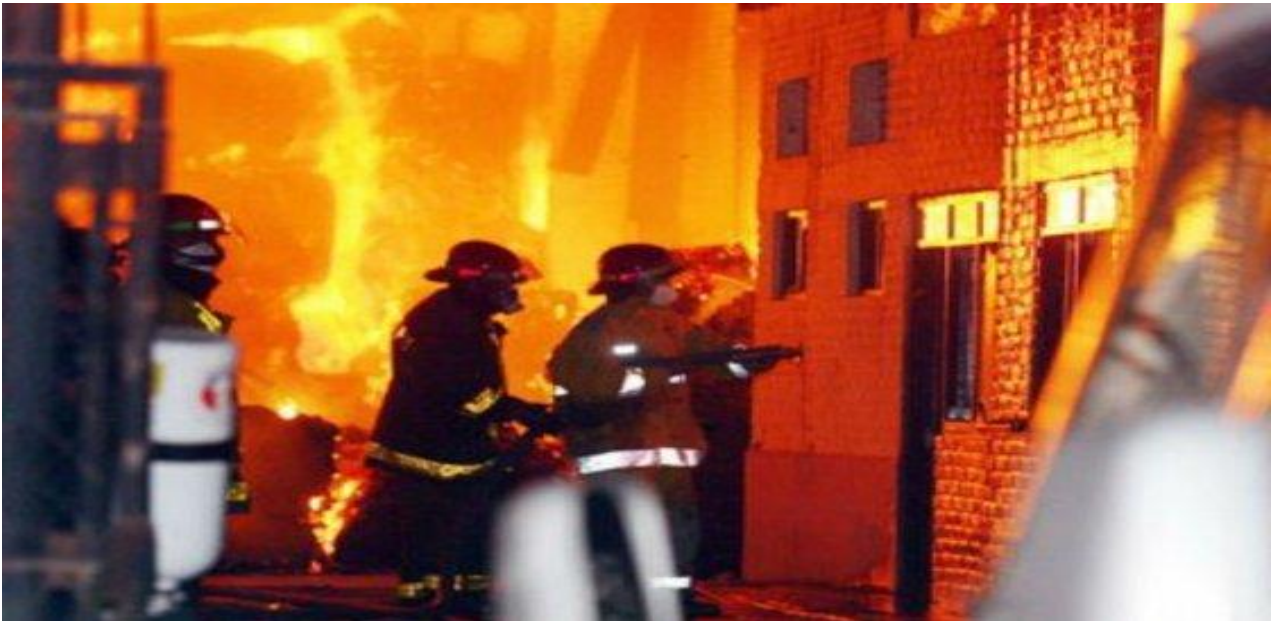
Corto circuito sería la causa de incendio en Bosa que afectó 5 viviendas 2016 extraída de <https://www.elespectador.com/noticias/bogota/corto-circuito-seria-causa-de-incendio-bosa-afecto-cinc-video-619412>
