## 1.2. Caracterización General del Escenario de Riesgo por Tránsito de Vehículos

Localidad de Barrios Unidos	Caracterización General de Escenarios de Riesgo
-----------------------------	---

**Formulario 2. DESCRIPCIÓN DEL ESCENARIO DE RIESGO POR TRÁNSITO DE VEHÍCULOS****2.1. CONDICIÓN DE AMENAZA****2.1.1. Descripción del fenómeno amenazante:**

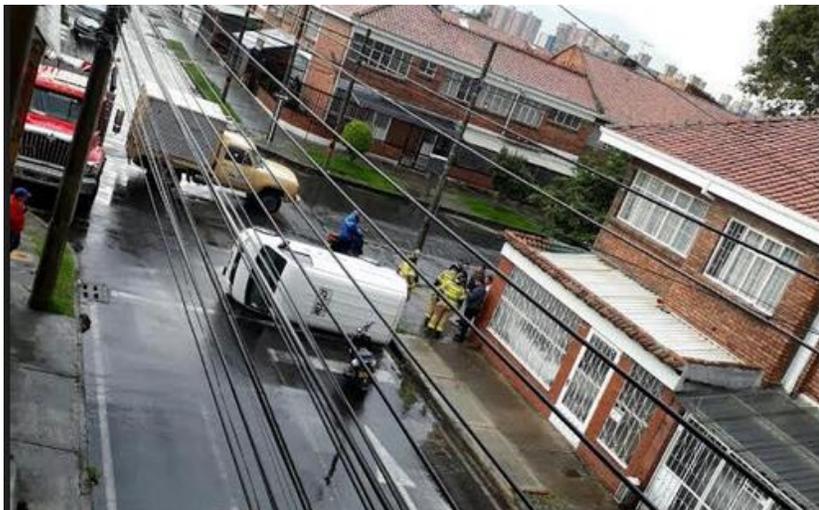
Fuente de la Foto: Accidente registrado el 15 de marzo de 2018 en la CI 66 con Kr 58, foto enviada por ciudadano atendido en el centro local de movilidad

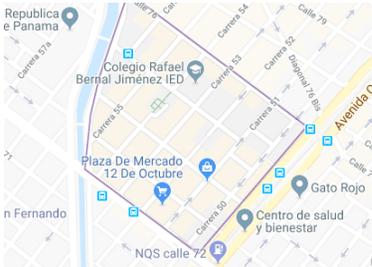
<p><b>SITUACIÓN No. 1</b></p>	<p>En la Carrera 30 con calle 72 el día 11 de julio se presentó un accidente de tránsito de modalidad peatón. Este hecho tuvo ocurrencia en el barrio doce de octubre:</p>

<p>Un habitante de calle fue arrollado por una ambulancia debido a la imprudencia de éste; la ambulancia circulaba a gran velocidad por el carril exclusivo de Transmilenio, cuando el transeúnte se atravesó, lo cual produjo el accidente en el que falleció el peatón; debido a esta colisión se cerró el carril exclusivo para Transmilenio durante algunos minutos.</p>
<p><b>1.1. Fecha:</b> 11 de julio del 2017</p>	<p><b>1.2. Fenómeno(s) asociado con la situación:</b> Accidente de tránsito</p>
<p><b>1.3. Factores que favorecieron la ocurrencia del fenómeno:</b></p> <ul style="list-style-type: none"> <li>• La ambulancia que estuvo involucrada en el accidente iba a alta velocidad por el carril exclusivo de Transmilenio</li> </ul>

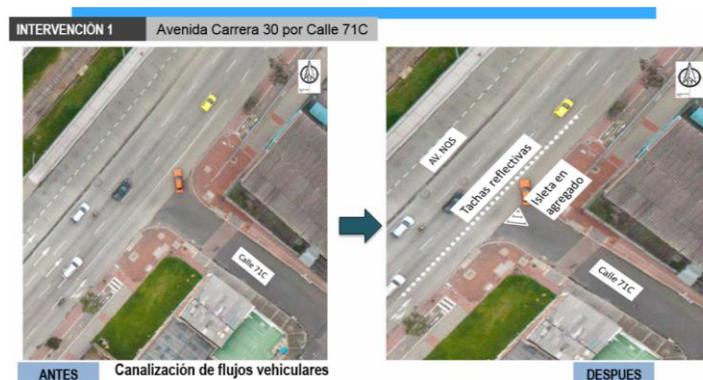
1. Avenida Carrera 30 por Calle 71C; canalización de flujos vehiculares, campañas pedagógicas, realización de operativos de control de velocidad.

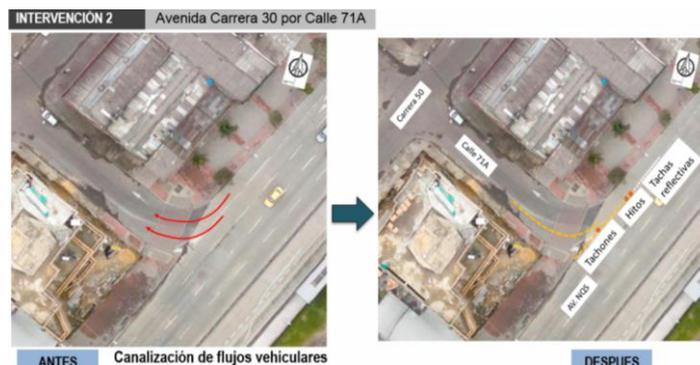
2. Avenida Carrera 30 por Calle 71ª; canalización de flujos vehiculares, canalizar ingreso a la calle 71ª, reducir conflictos y riesgos de siniestros.

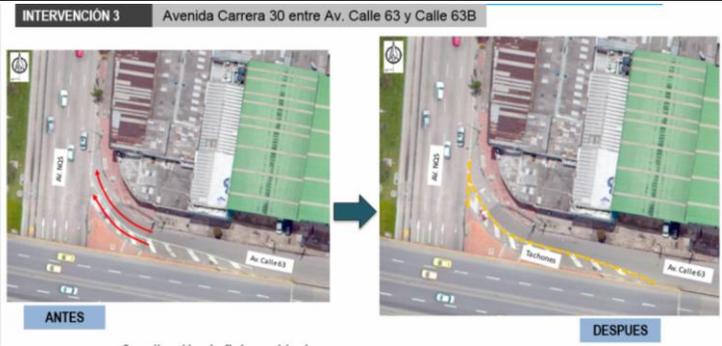
3. Avenida Carrera 30 entre Av. Calle 63 y Calle 63B; canalización de flujos vehiculares, canalizar los vehículos que acceden a la Av. NQS desde la calle 63, reducir el área de cruce peatonal

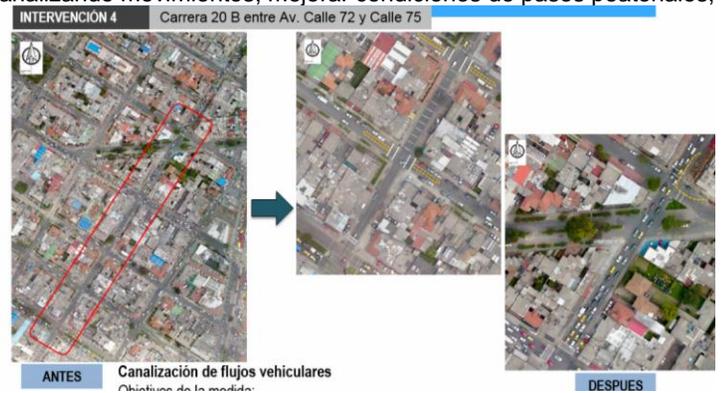
4. Carrera 20 B entre Av. Calle 72 y Calle 75; canalización de flujos vehiculares, reducir conflictos entre actores viales canalizando movimientos, mejorar condiciones de pasos peatonales, reducción de velocidad.

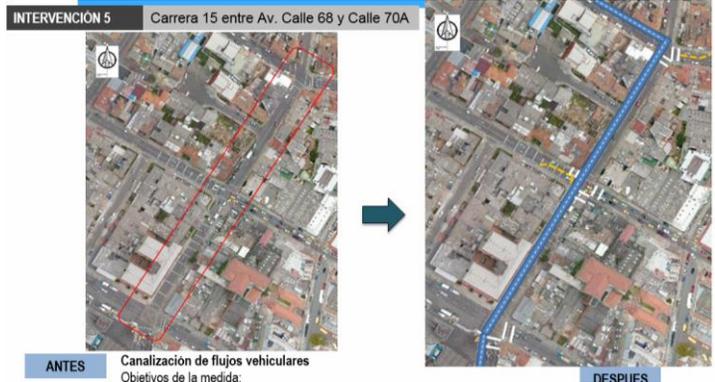
5. Carrera 15 entre Av. Calle 68 y Calle 70ª; canalización de flujos vehiculares, minimizar conflictos entre actores viales, reducción de velocidad, mejorar condiciones de paso peatonal, canalizar los movimientos permitidos en el corredor, articular con cicloruta propuesta en el sector.

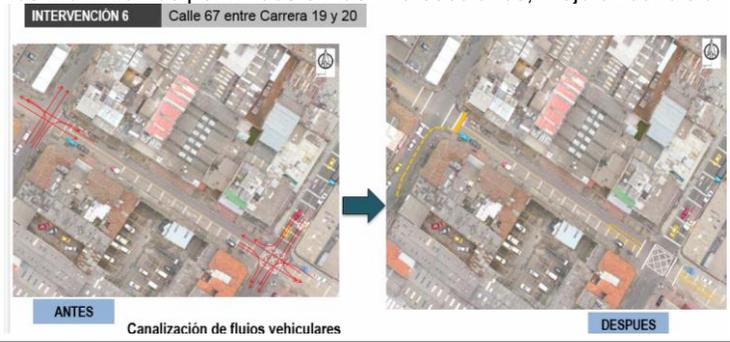
6. Calle 67 entre Carrera 19 y 20; canalización de flujos vehiculares, reducir conflicto de flujos vehiculares, canalizar los movimientos permitidos en las intersecciones, mejorar condiciones de paso peatonal y de

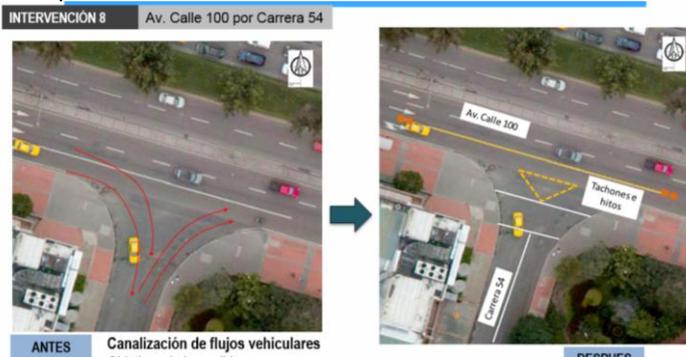
8. Av. Calle 100 por Carrera 54; canalización de flujos vehiculares, reducir conflictos vehiculares, canalizar los movimientos permitidos en la intersección y mejorar condiciones de paso peatonal. Se requiere adecuación de rampas.

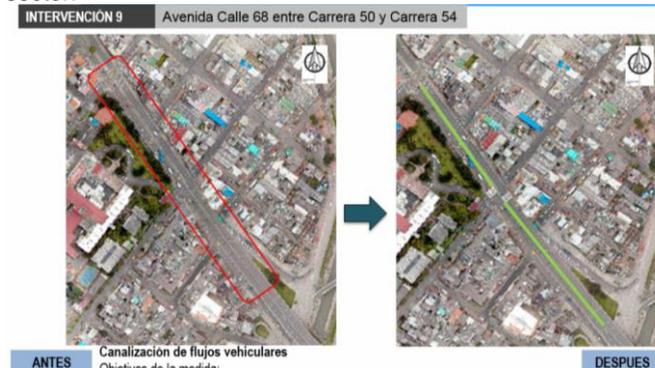
9. Avenida Calle 68 entre Carrera 50 y Carrera 54; canalización de flujos vehiculares, instalación de barrera viva y semáforo peatonal en el tramo de la Av. Calle 68 entre cra 50 y cra 54 y la intersección de la Av. Calle 68 por cra 52 respectivamente, para canalizar y regular paso peatonal y mejorar movilidad en el sector.

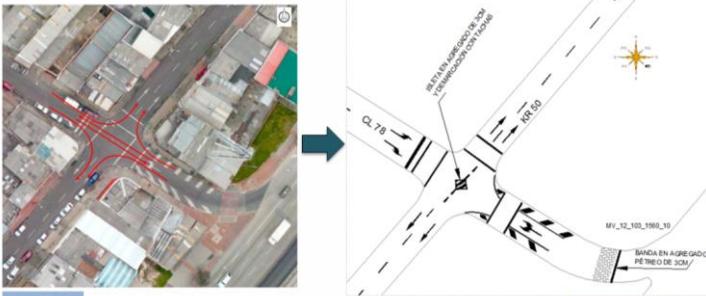
**INTERVENCIÓN 20** Carrera 50 por Calle 78 y Av. NQS por Calle 78

**Canalización de flujos vehiculares**

- Regular movimientos de acuerdo con los sentidos de operación en el sector, reducción de la velocidad y mejorar condiciones de paso para peatones.

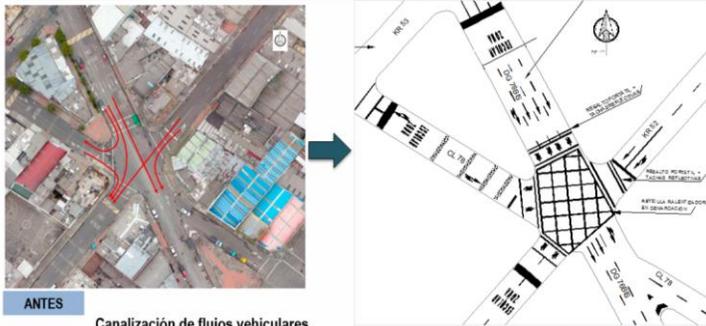
**INTERVENCIÓN 19** Carrera 52 por Calle 78 y Diagonal 76Bis

**Canalización de flujos vehiculares**

- Reducción de velocidad en el acceso a la intersección
- Mejorar condiciones de paso peatonal

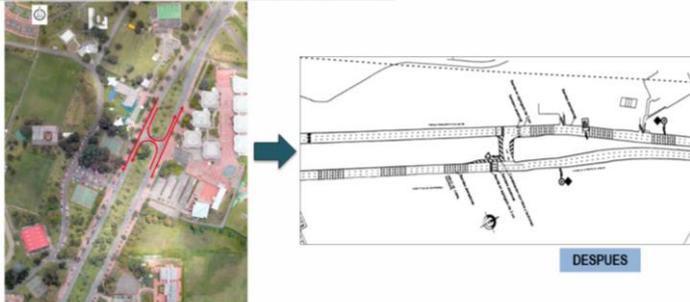
**INTERVENCIÓN 18** Carrera 60 entre Av. Calle 63 y Calle 64

**Reducción de velocidad, paso peatonal**

- Instalación de elementos de reducción de velocidad, demarcación de senderos peatonales para brindar mejores condiciones para el paso de peatones.

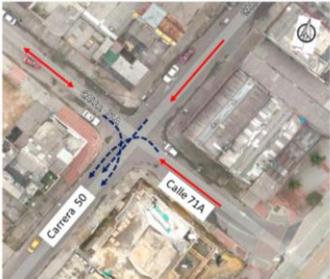
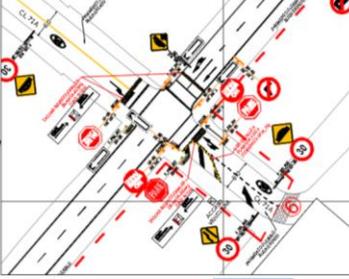
**INTERVENCIÓN 14** Calle 71A por Carrera 50

**ANTES** Reducción de maniobras conflictivas y canalización de flujos vehiculares  
Objetivos de la medida:

- Regular los movimientos permitidos en la intersección, reducción de velocidad y demarcación de senderos peatonales.

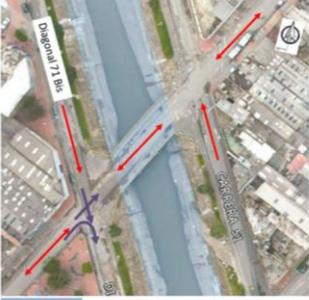
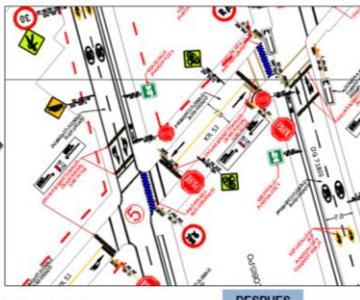
**INTERVENCIÓN 13** Diagonal 71 Bis por Carrera 51

**ANTES** Reducción de velocidad y canalización de flujos vehiculares  
Objetivos de la medida:

- Por la geometría de la intersección se presentan problemas de visibilidad y desacato a la señalización de prioridad. Con la pacificación de la intersección se reduce la velocidad y mejoran las condiciones de paso peatonal y de ciclistas.

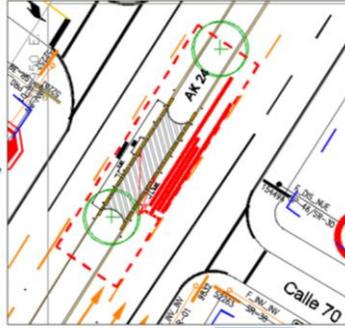
**INTERVENCIÓN 12** Carrera 24 por Calle 70

**ANTES** Canalización de flujos vehiculares  
 Objetivos de la medida:  
 • Cierre de separador central para eliminar maniobras de entrecruzamientos, giros prohibidos y conflictos entre vehiculos.

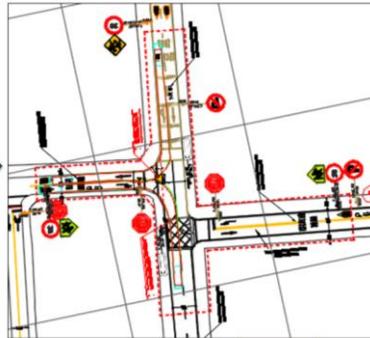
**INTERVENCIÓN 11** Carrera 60 por Calle 97A

**ANTES** Canalización de flujos vehiculares  
 Objetivos de la medida:  
 • Pacificación de la intersección para mejorar condiciones de movilidad y seguridad para los usuarios del sector, canalización de flujos, reducción de maniobras en contravía.

Parcialmente implementada
